حسین بیگلربیگی

کارهای انجام شده در نکیه بیگلربیگی

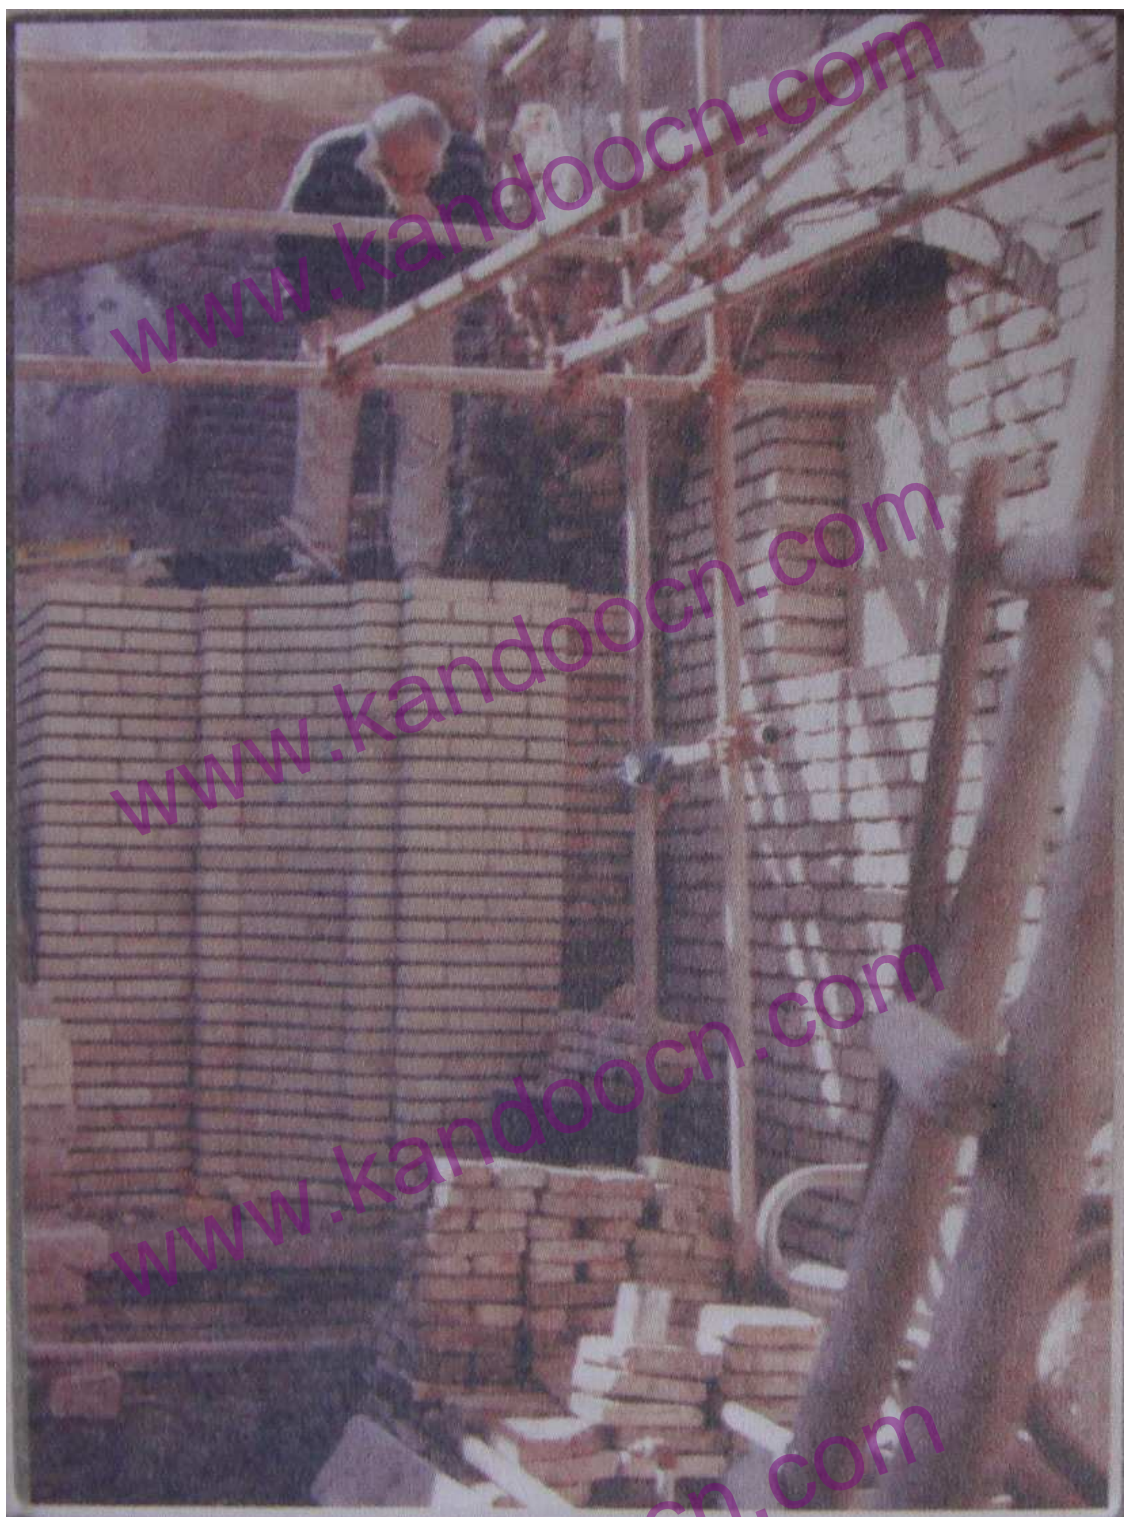
در حال چیدن ستونهای با آجر تراش و آماده برای طاق زدن

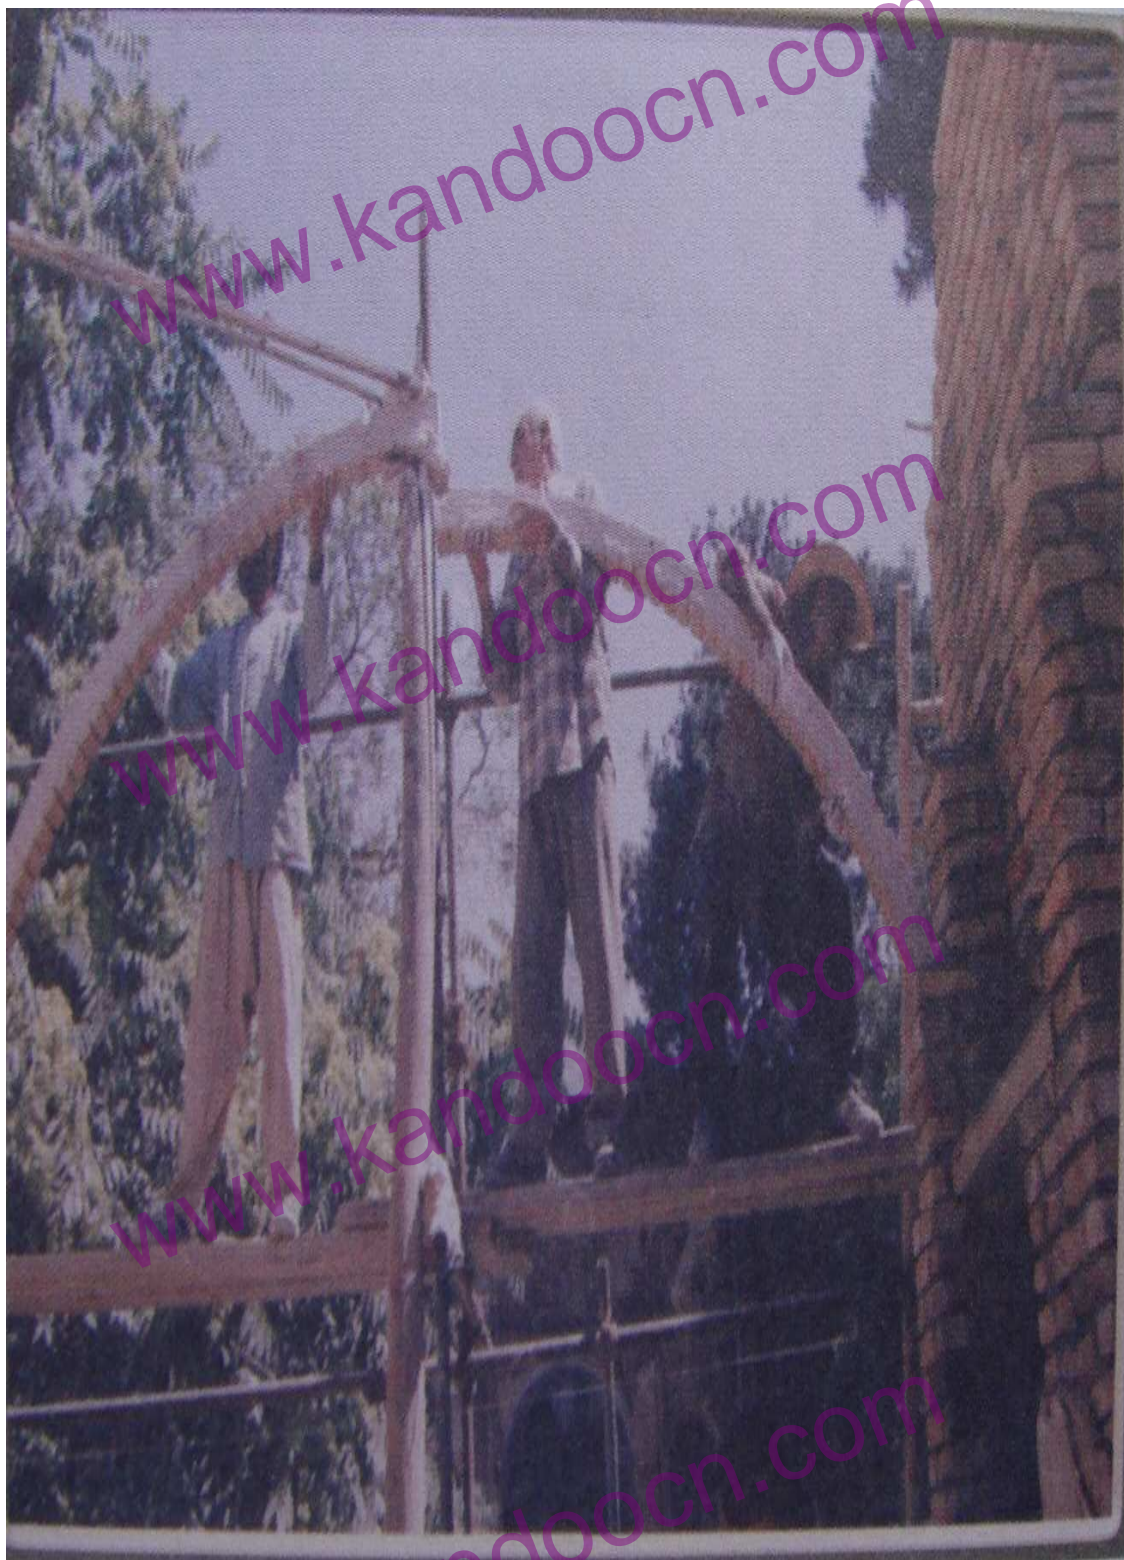
در حال کارگزاری قالب برای طاق زدن نیم دایره تکیه ی بیگلربیگی به شکل قدیم

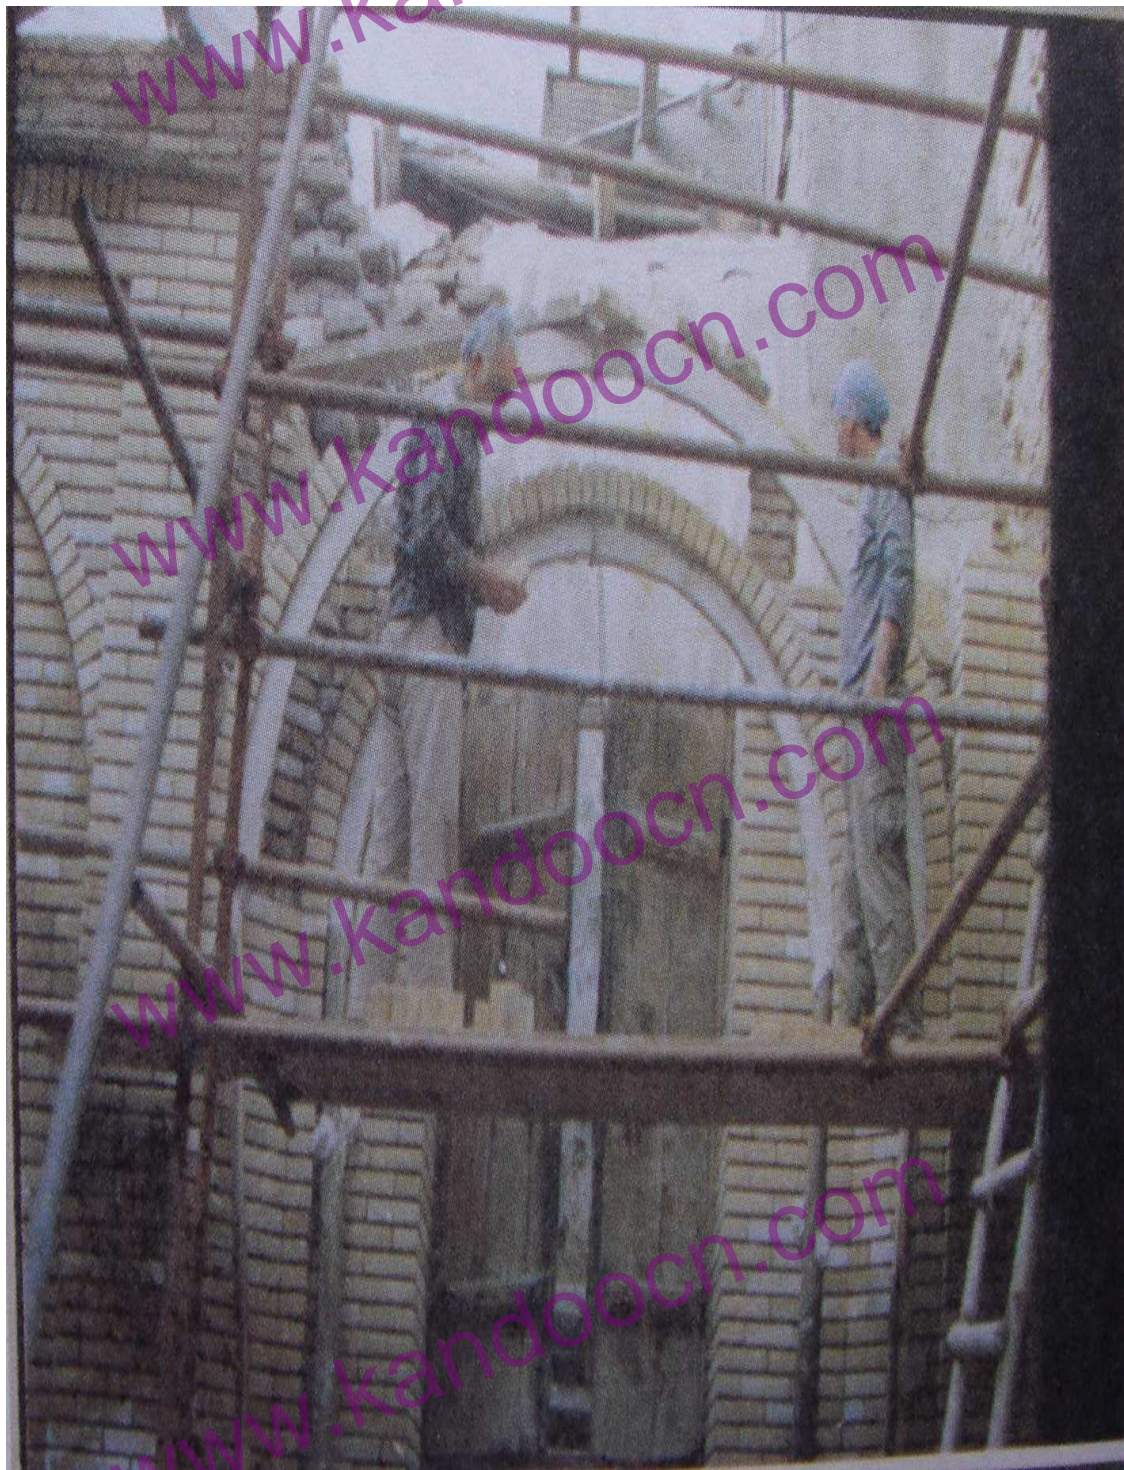
شروع طاق زنی یکی از ارسی های قسمت جنوبی تکیه بیگلربیگی کرمانشاه بنام پخ دور

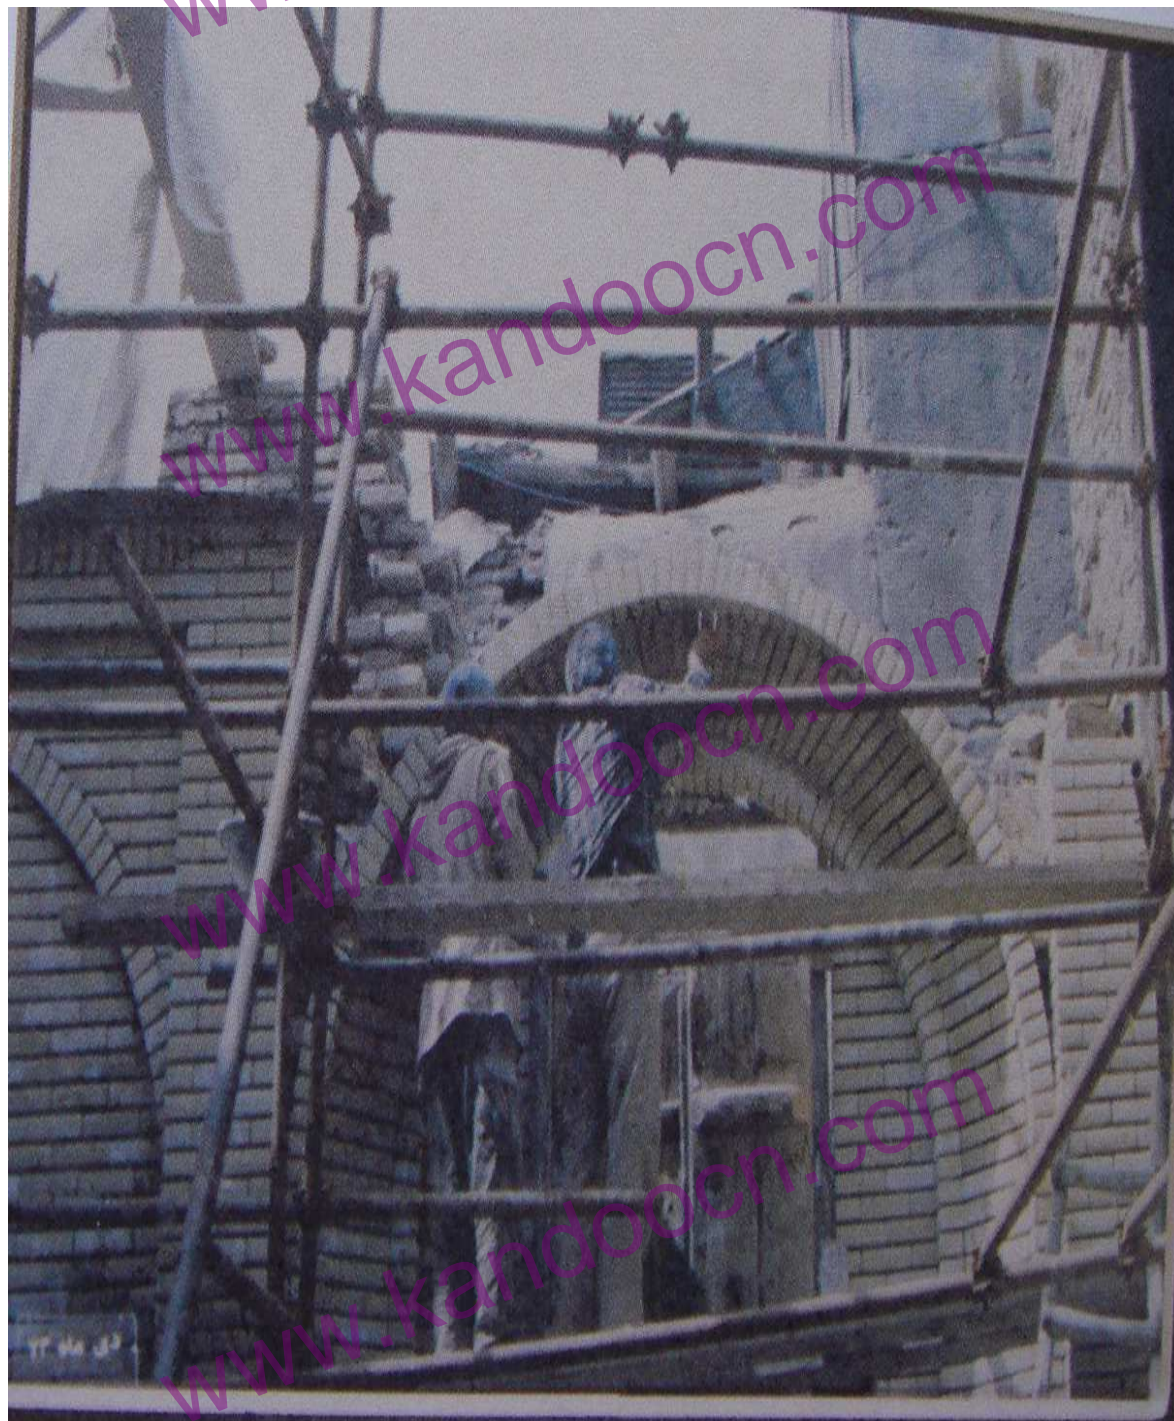
اتمام یکی از ارسی های تکیه ی بیگلربیگی به نام پخ دور کرمانشاه

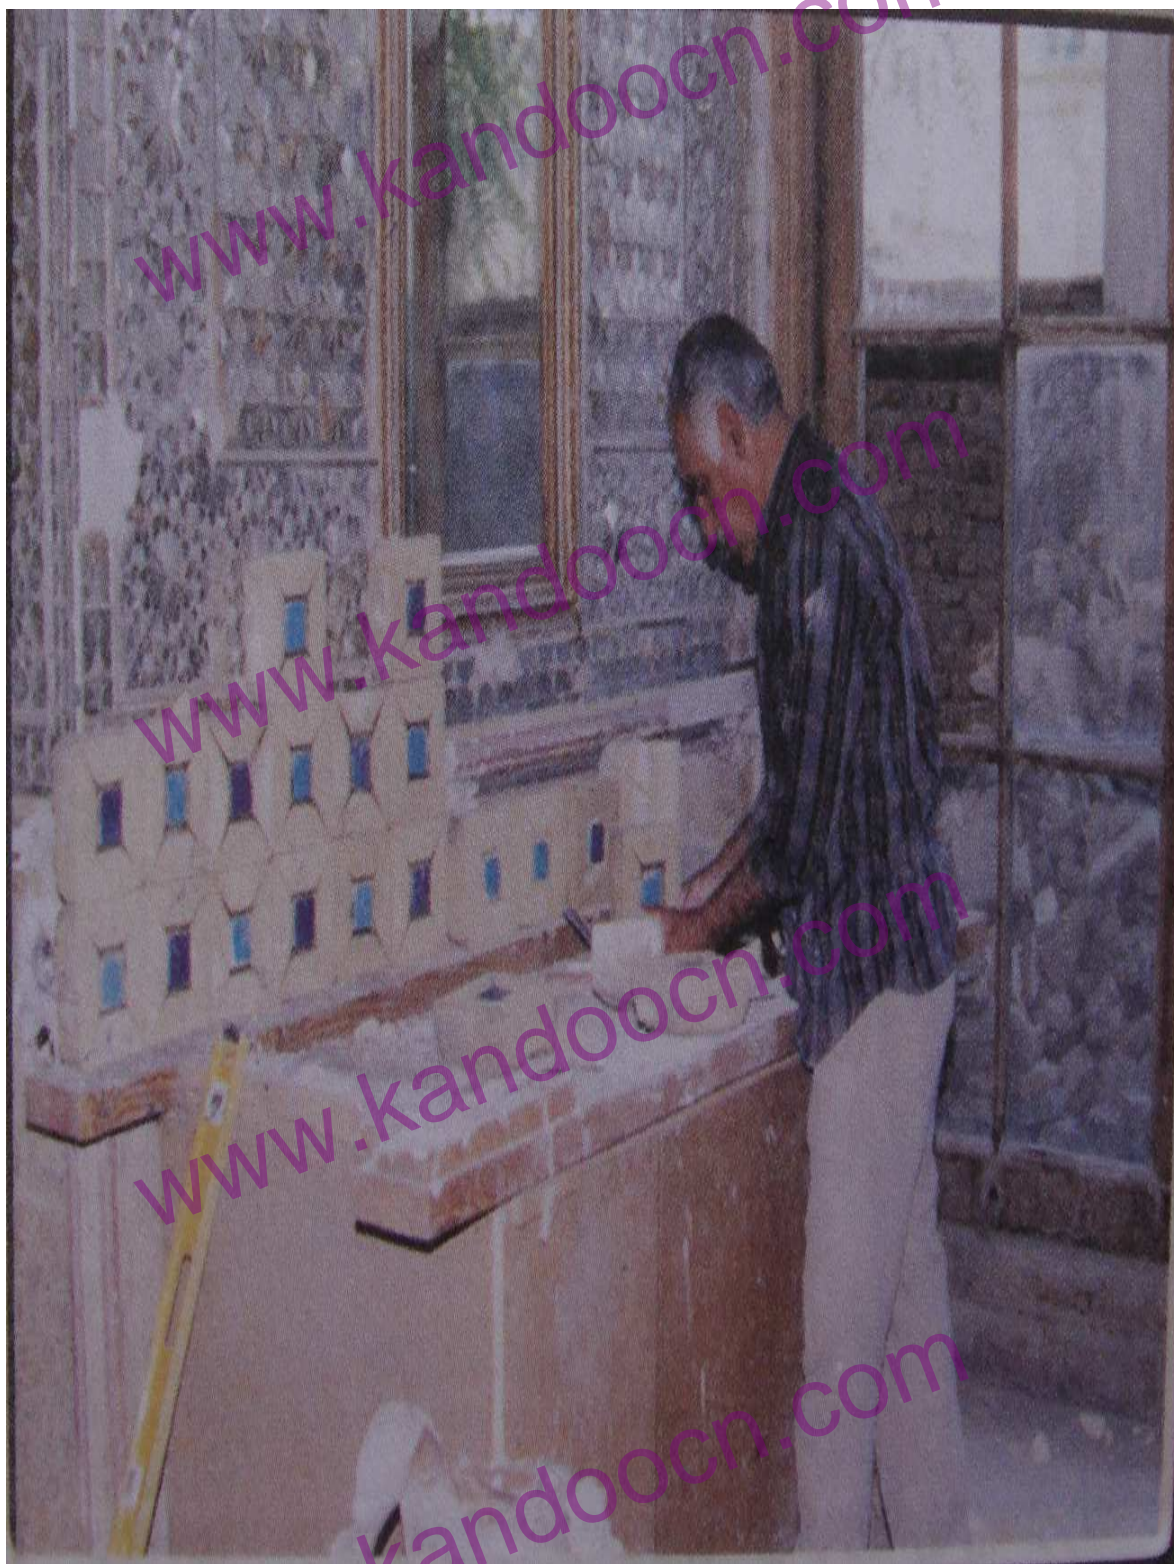
در حال تراش آجر و آماده نمودن برای قاب بندی در ورودی تکیه ی بیگلربیگی

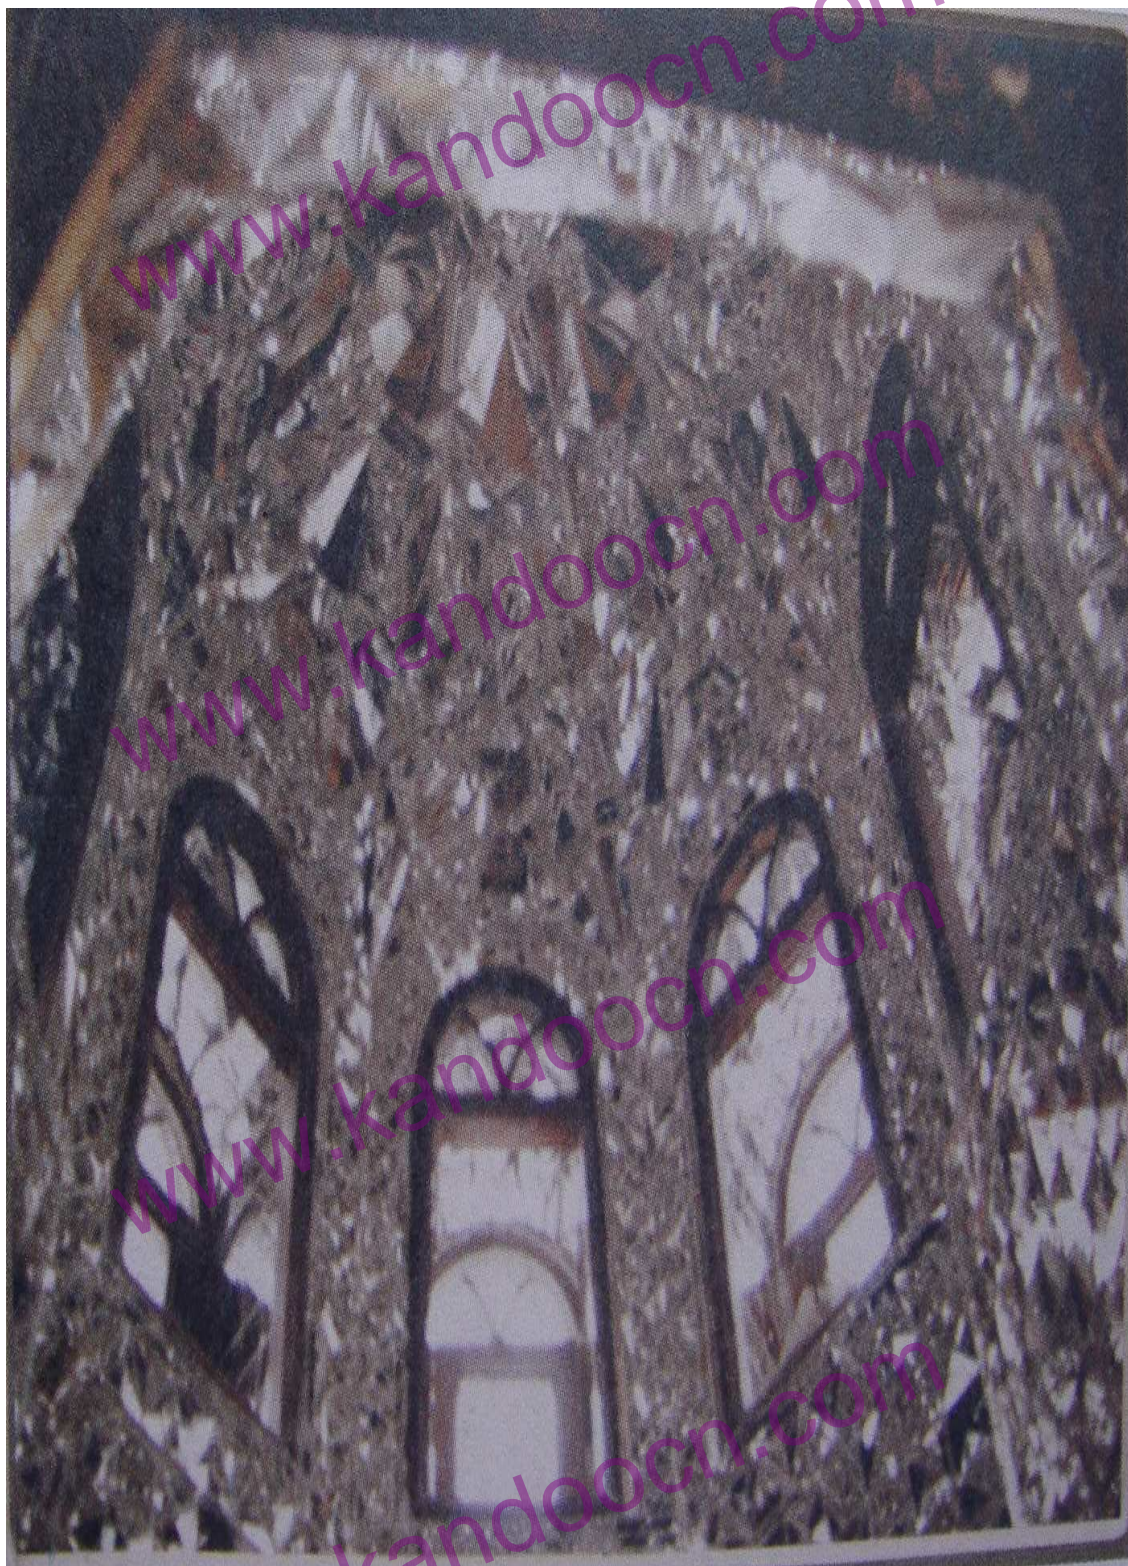
نمای قاب بندی در ورودی تکیه ی بیگلریگی. این قاب بندی به نام شش مربع بعد از مرمت

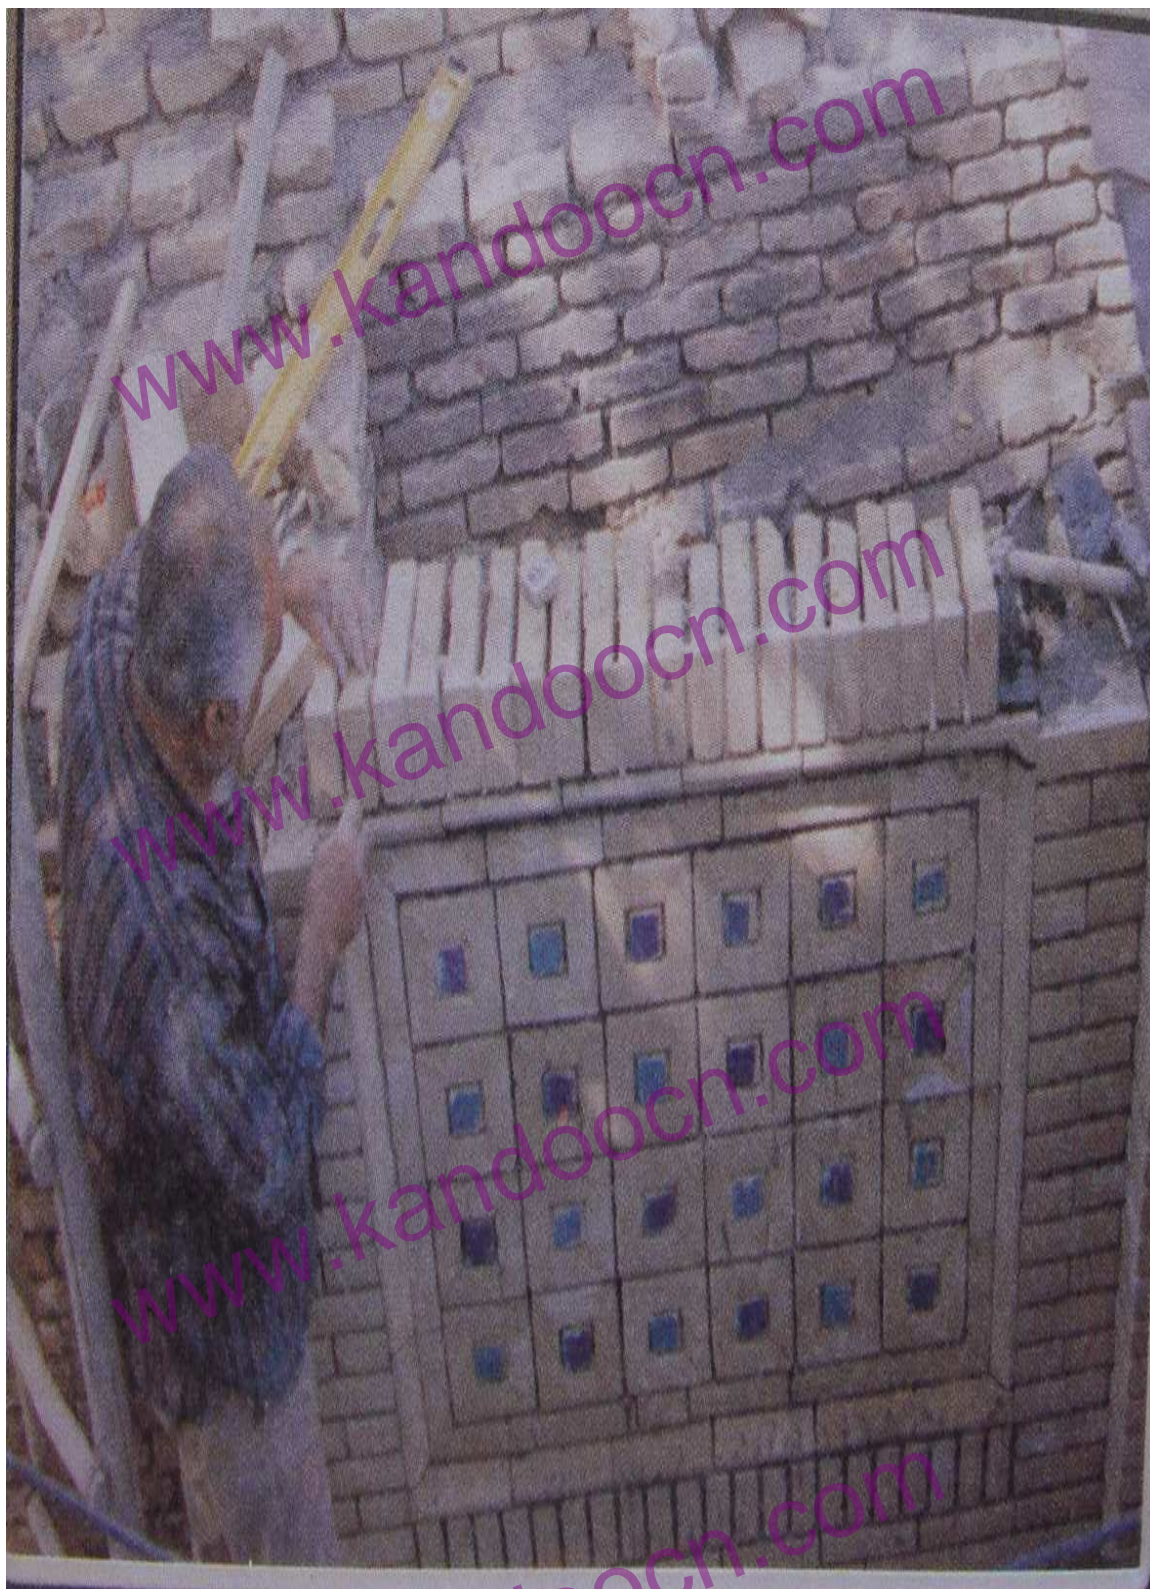
نمای آینه کاری قسمت نورگیرهای اطراف گنبد، برای روشنایی تکیه ی بیگلربیگی بعد از

مرمت

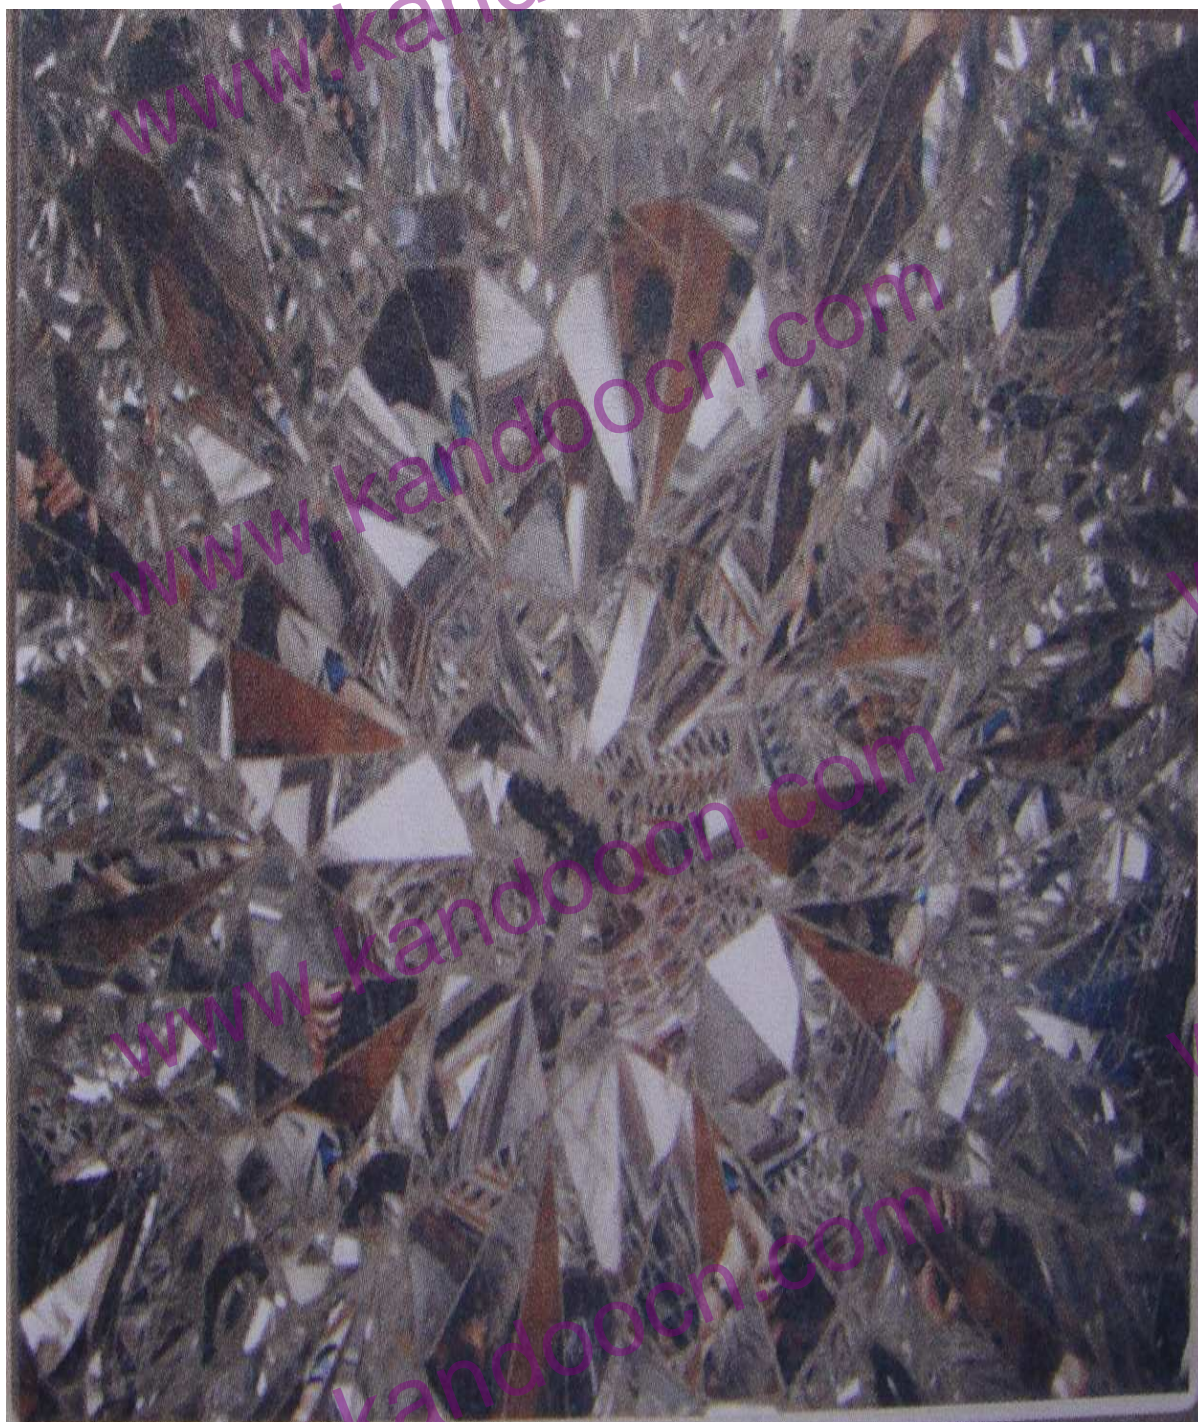
نمای آینه کاری قسمتی از گنبد تکیه بیگلربیگی که ملات آینه کاری عبارت است از 1- شکر برای خشک کردن ملات 2- سریش برای چسبندگی ملات 3- گچ برای نگهداشتن آینه کاری

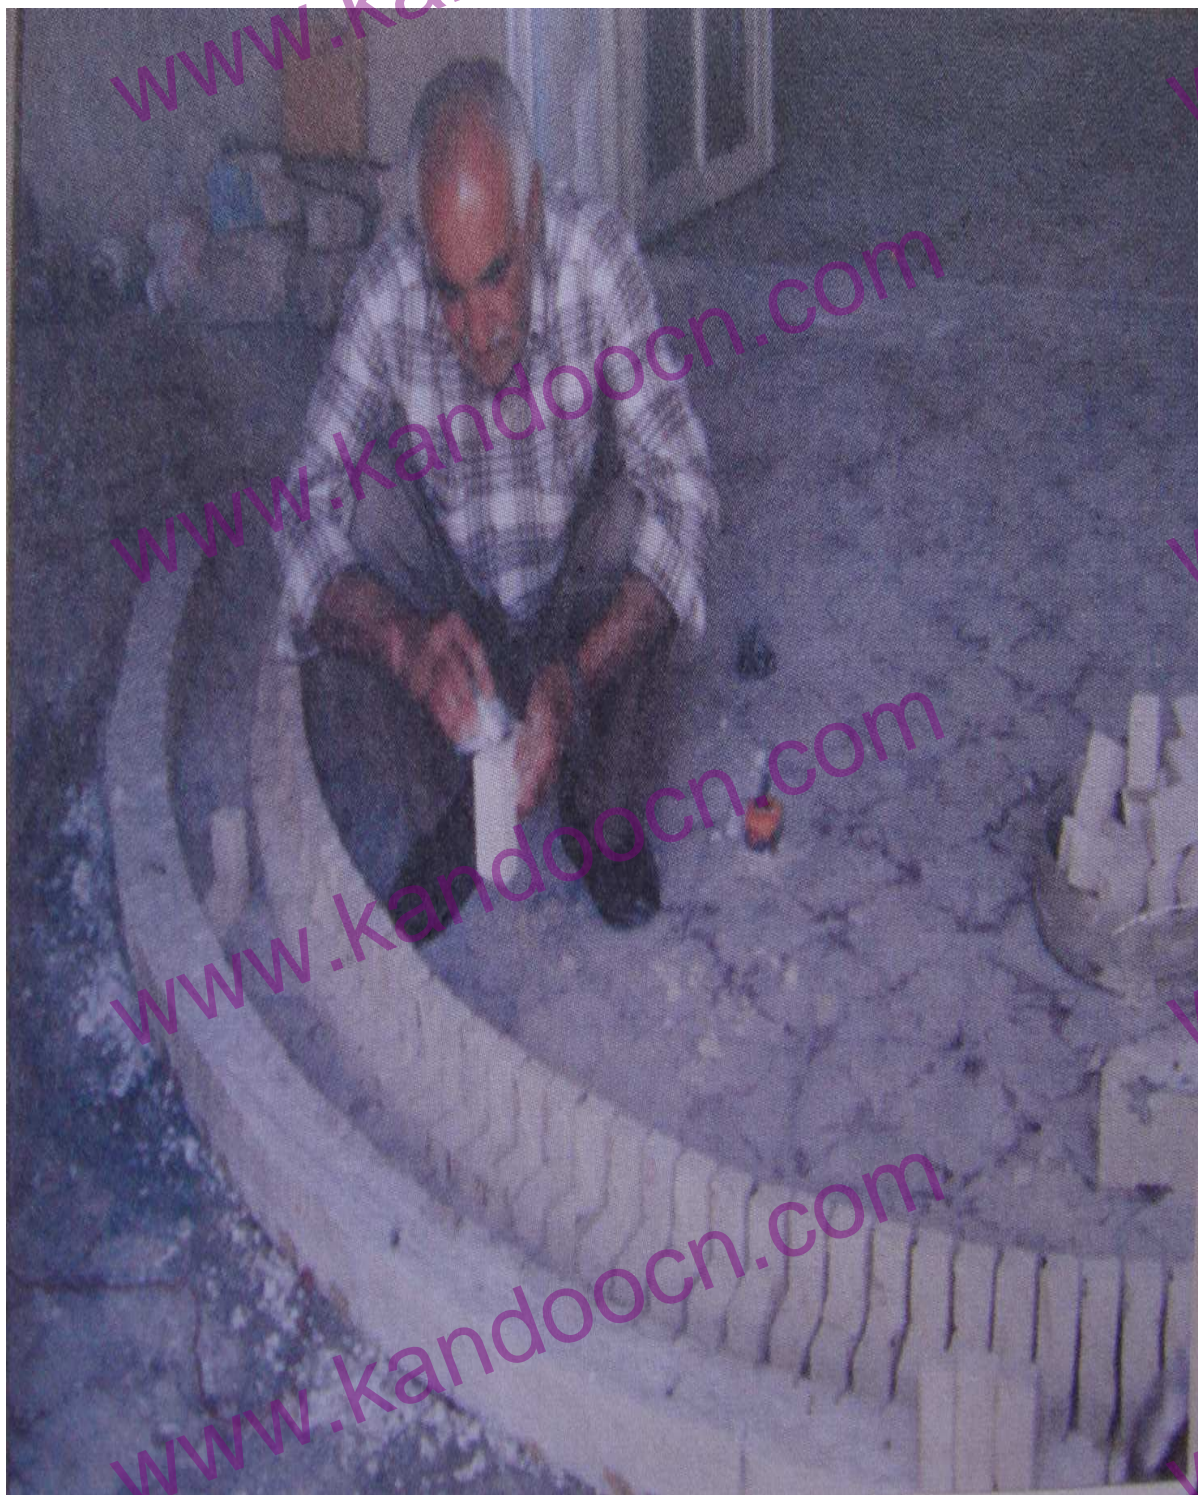
در حال قالب ریزی جهت ارسی های قسمت جنوبی تکیه ی بیگریگی کرمانشاه به نام رومی
یا نیم دایره

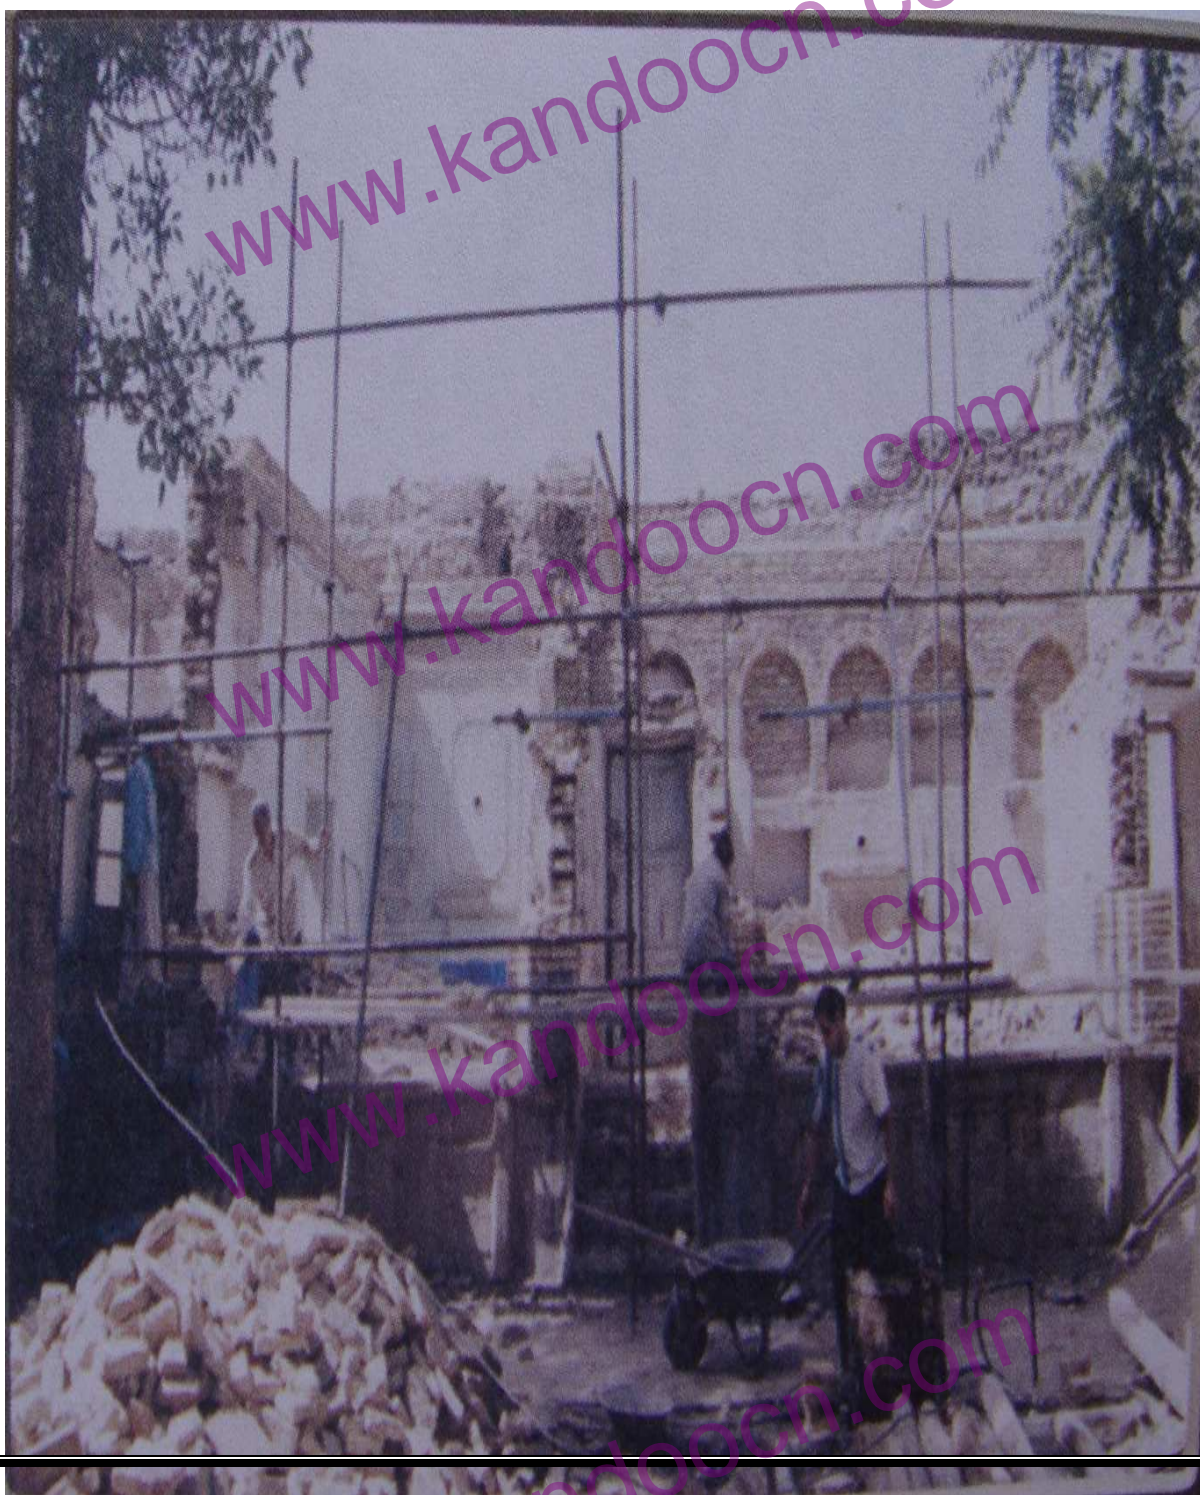
شروع نماچینی قسمت جنوبی تکیه ی بیگلر بیگی کرمانشاه به شکل قدیم

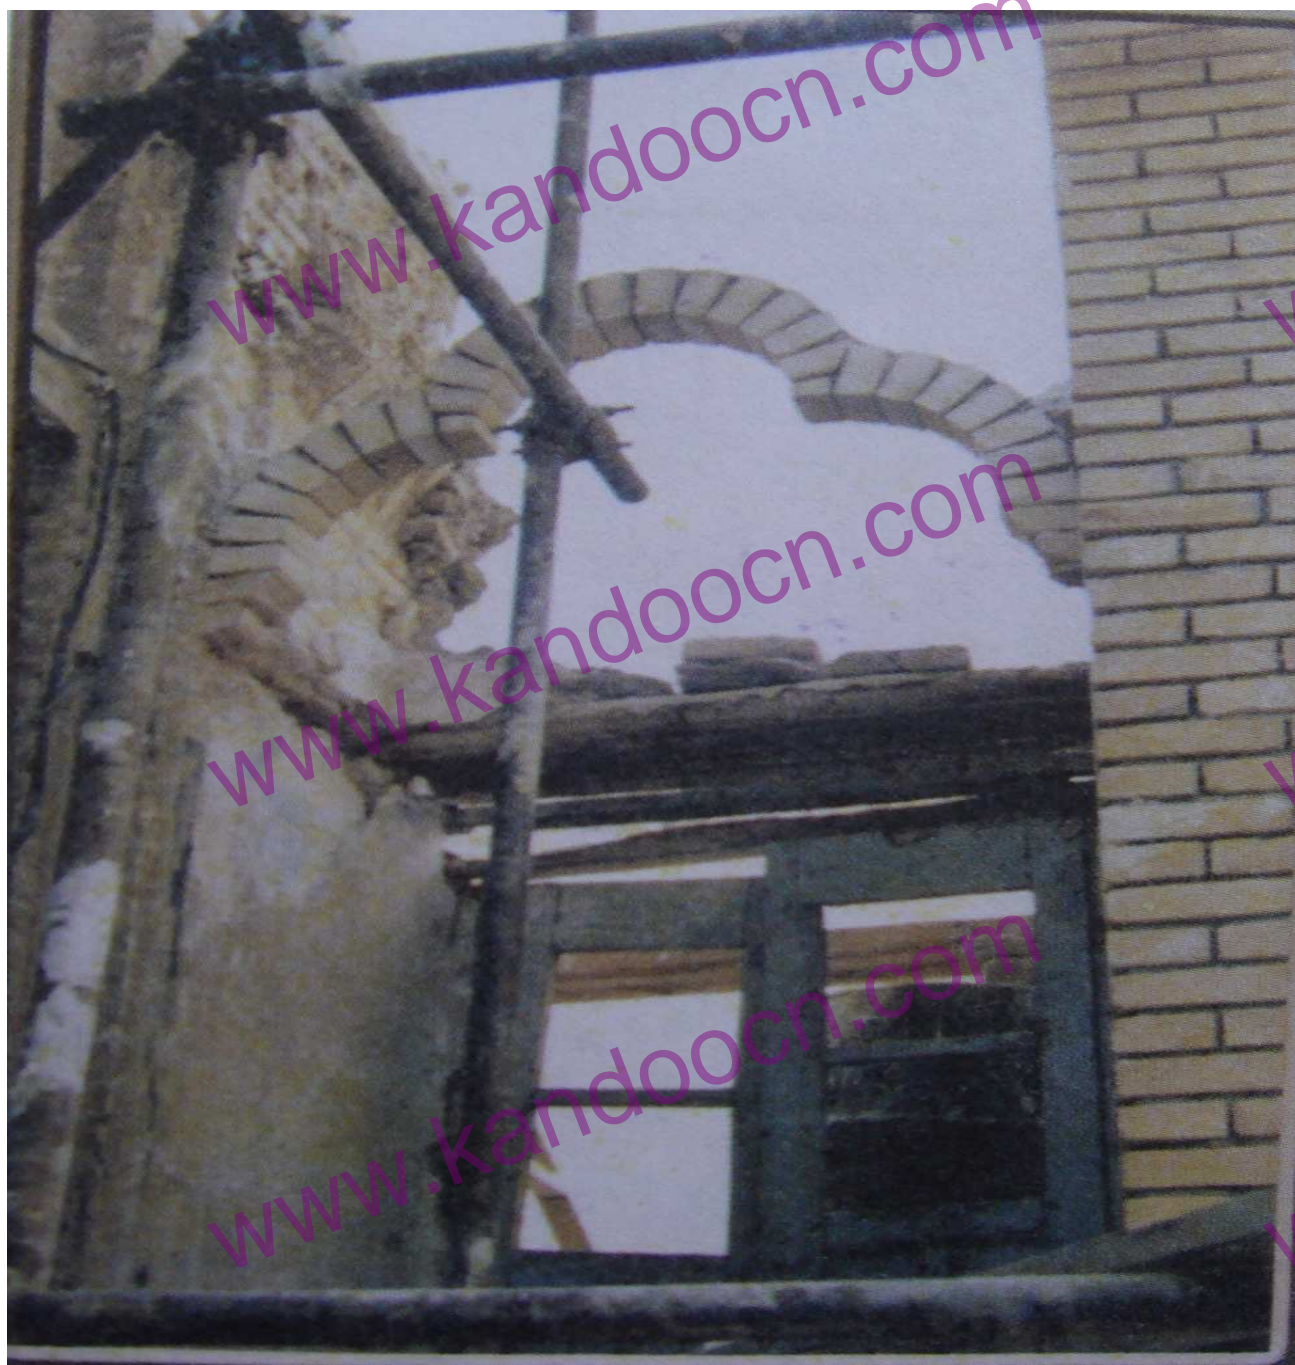
اتمام کار گذاشتن قالبهای ارسی مرکزی ضلع جنوبی

اتمام کارگذاشتن قالب سردر ورودی

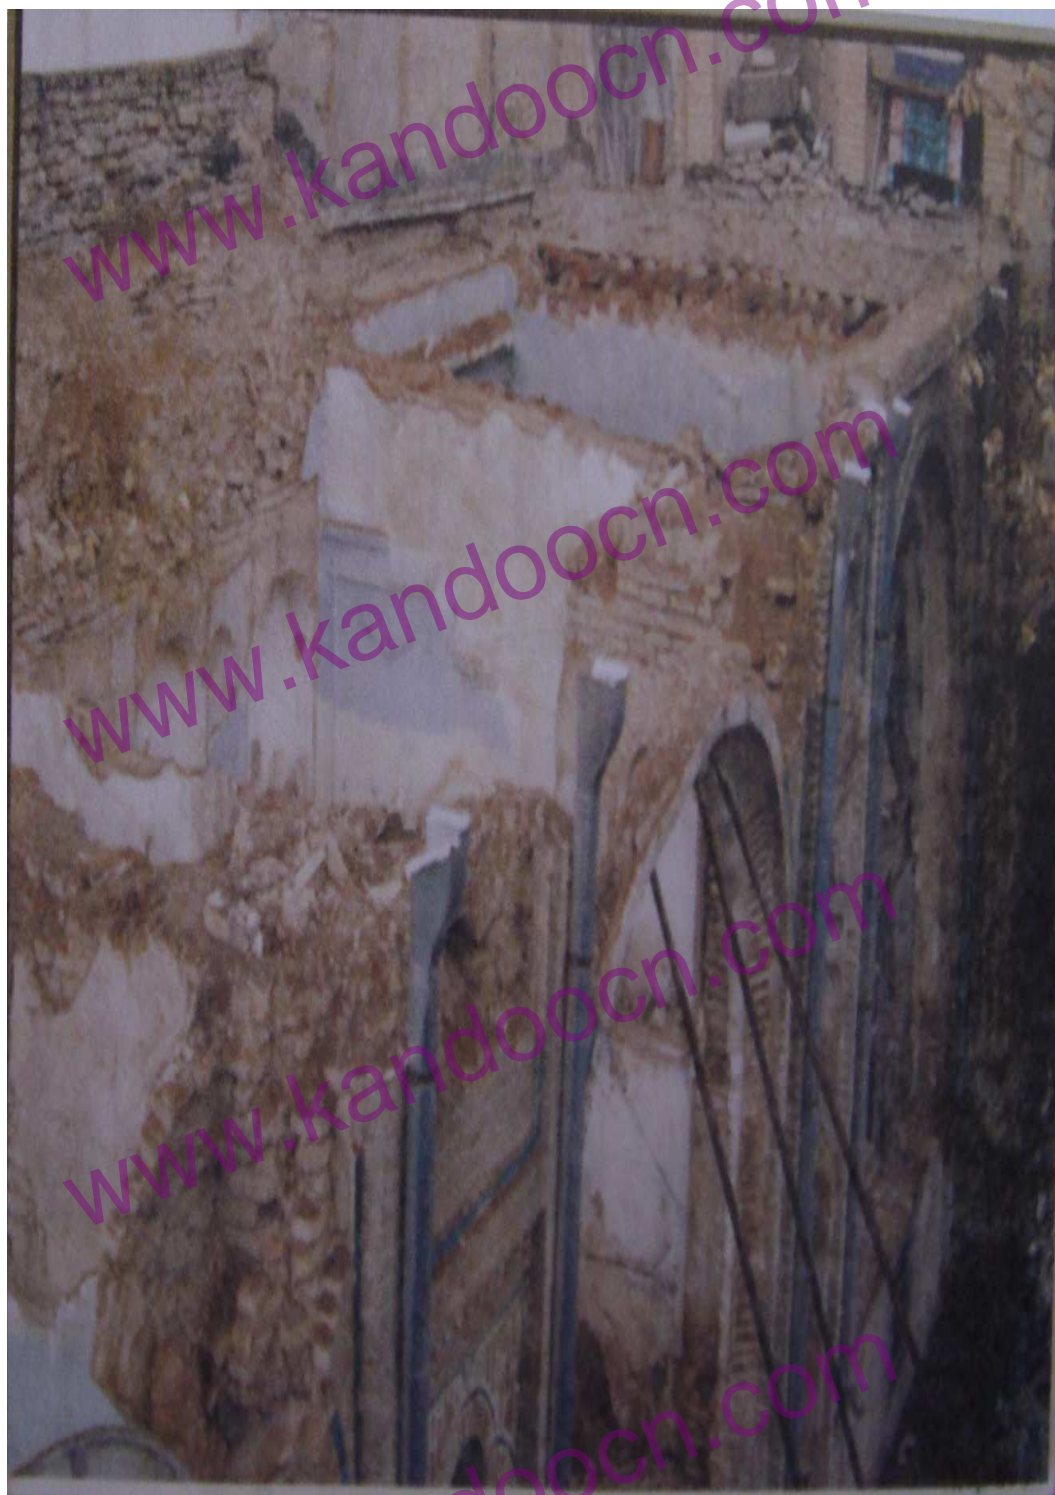
وضعیت نمای جنوبی تکیه ی بیگلربیگی کرمانشاه قبل از مرمت

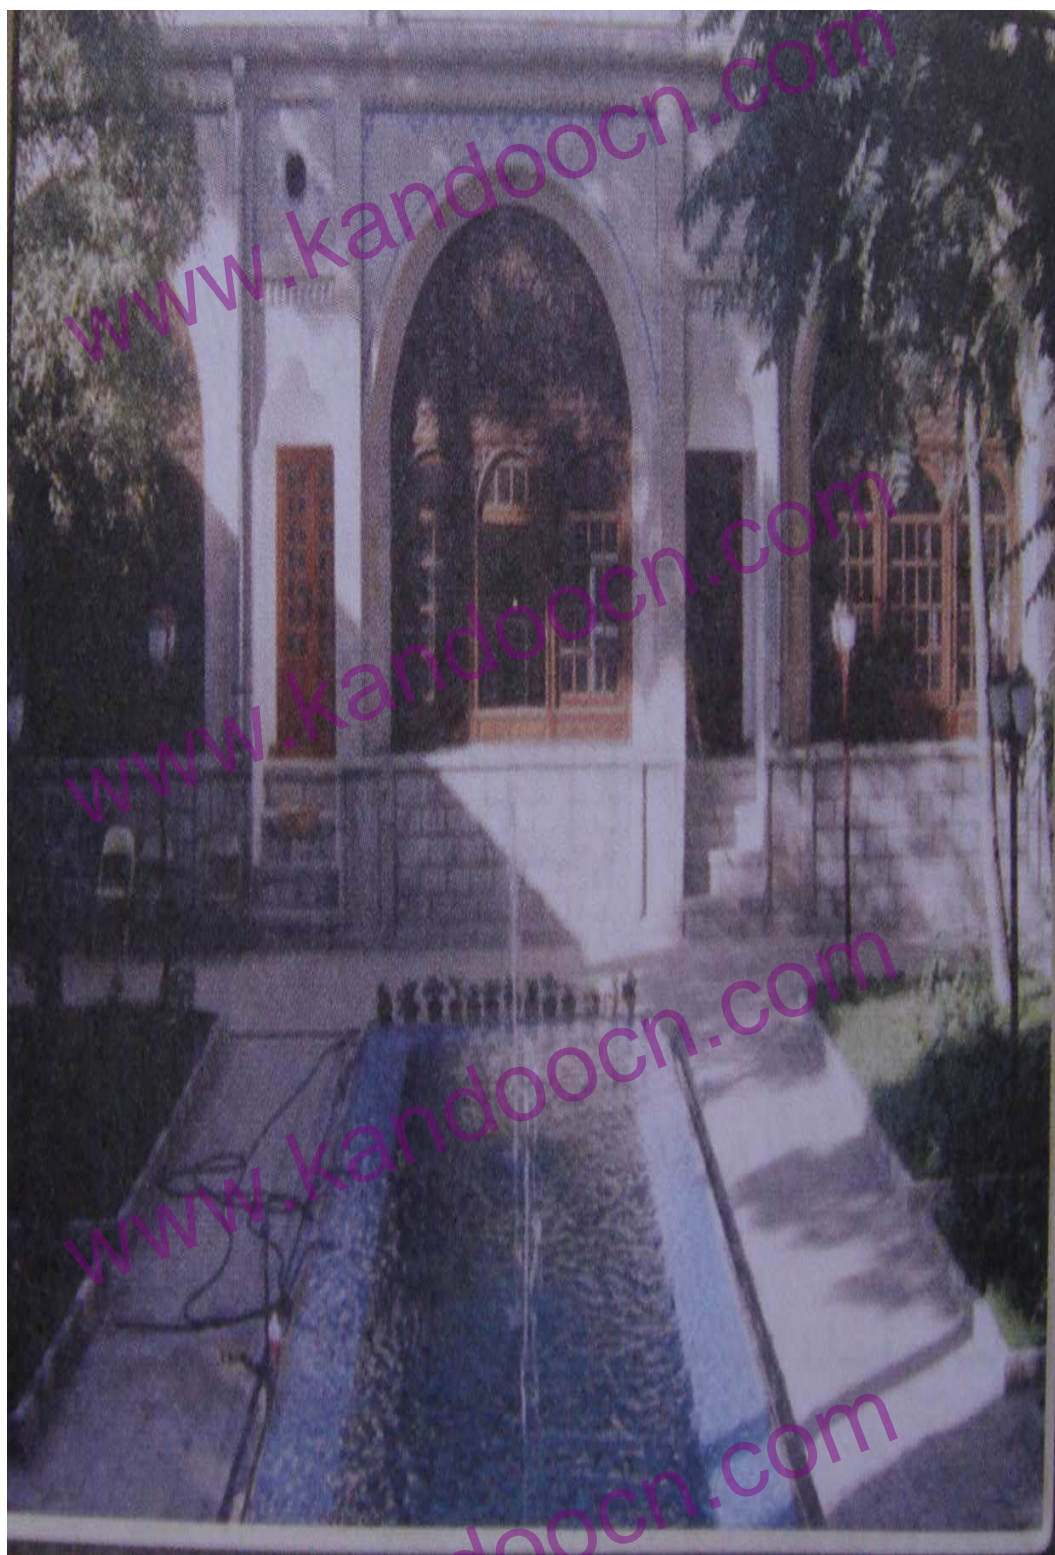
وضعیت نمای جنوبی تکیه ی بیگلربیگی کرمانشاه پس از مرمت
