حسین بیگلربیگی

کارهای انجام شده در نکیه بیگلربیگی

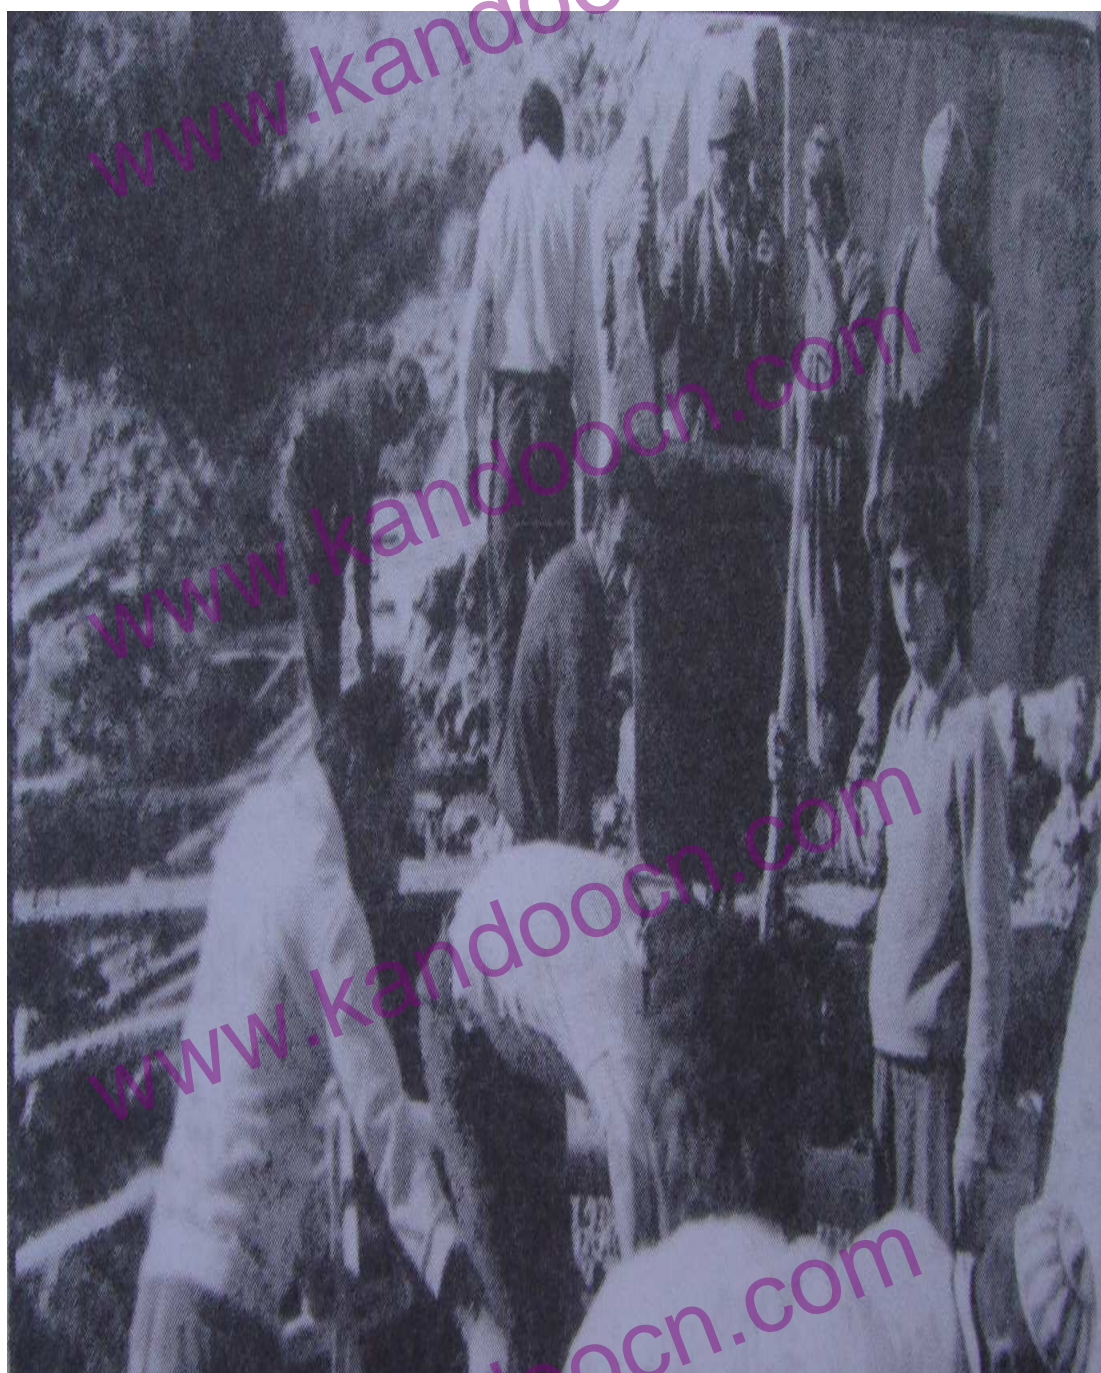
شروع پی کنی جهت هدایت آبهای فصلی که از زیر کوه و کف محوطه جاری می شد مانع عبور بازدیدکنندگان میشد که توسط 5 کانال از زیر طاق کوچک و بزرگ آثار باستانی طاق بستان به دریاچه بزرگ هدایت شد

- 1- دیوار چین مشرف به امور پارک ها به طول صد و عرض پنجاه و پنج سانتیمتر و ارتفاع دو متر، با سنگ مارون
- 2- قبل از مروت محوطه ای جلو طاق در فصل بهار و تابستان تا ارتفاع 15 سانتیمتر را آب فرا می گرفت و مشکلاتی به بار می آورد برای رفع آن پنج دهانه کانال از زیر طاق ها تا دریاچه به طول پنجاه و عرض یک متر زده شد که سرپوش گذاری گردید.
- 3- سنگ فروش روی کانال و بقیه ی محوطه با سنگ تیشه ای و ملات ماسه و سیمان
- 4- باغچه بندی در محوطه

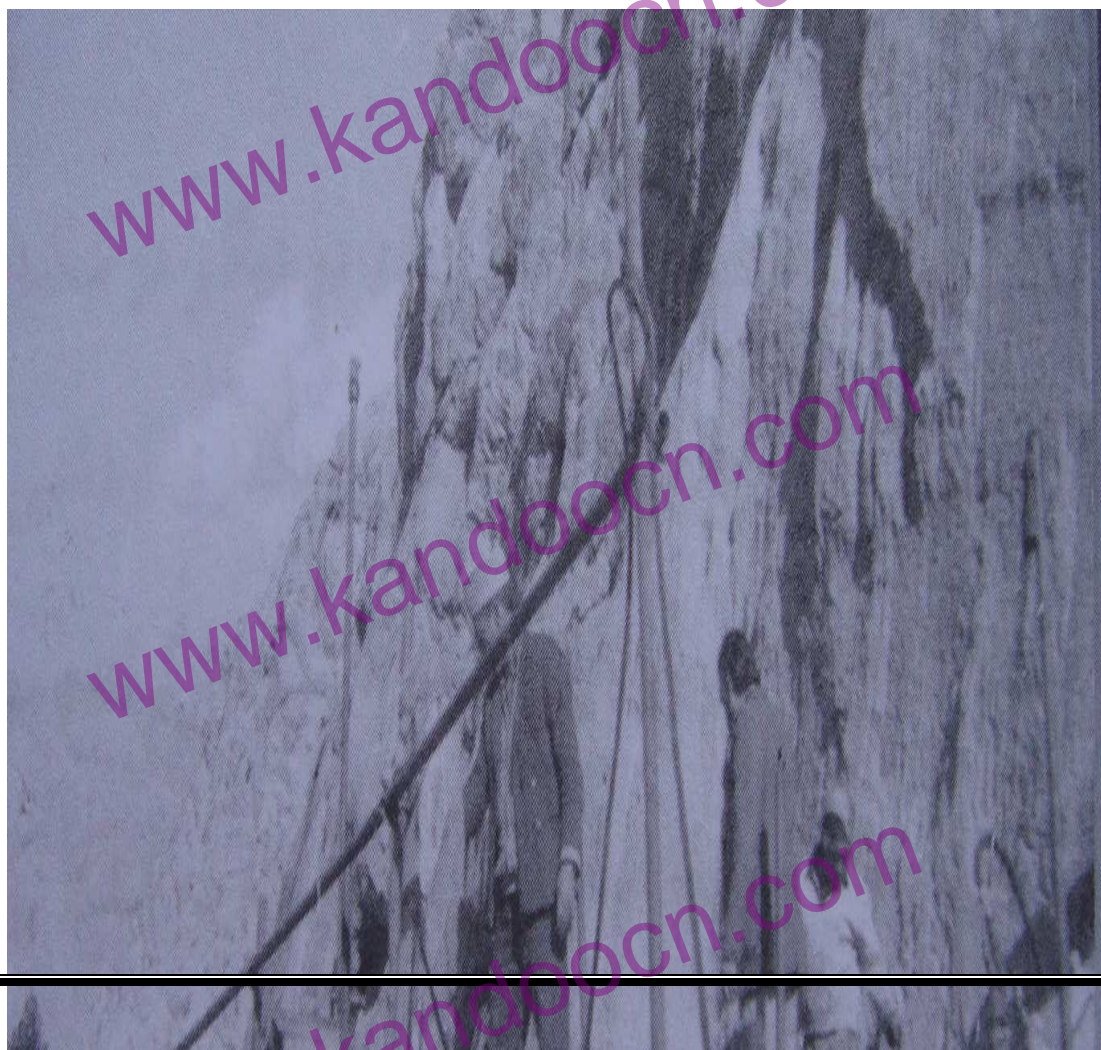
شروع بستن داربست جهت تزریق سیمان در شکافهایی که در طاقهای بزرگ و کوچک ایجاد شده است توسط کارگران اعضای سازمان آب خوزستان

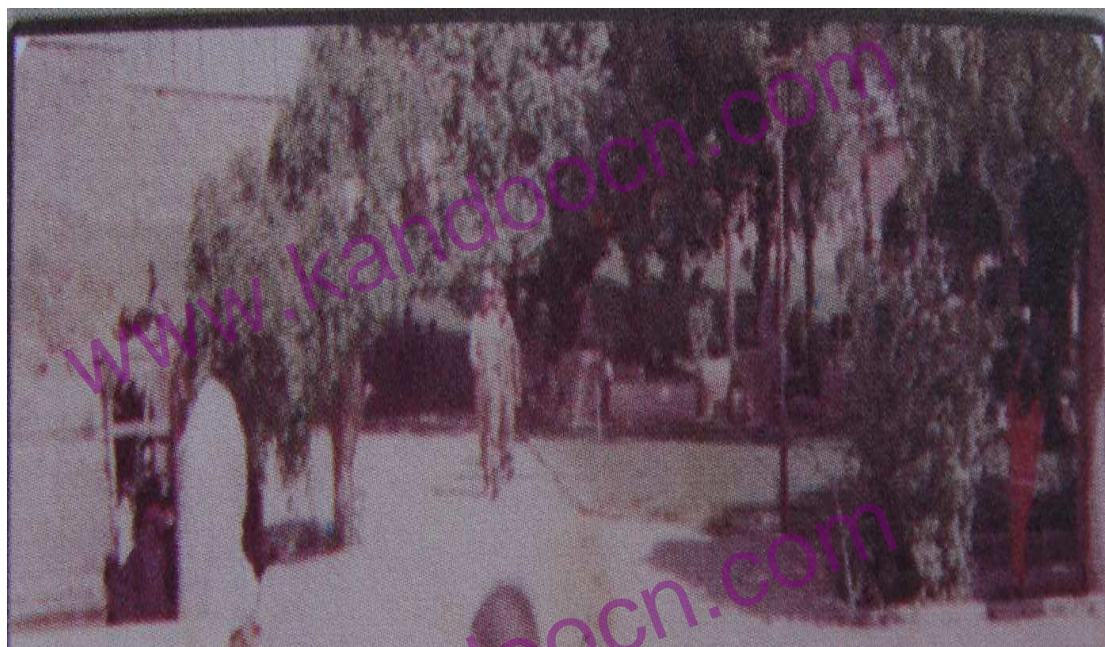
در حال سنگفرش کف محوطه طاق بستان کرمانشاه

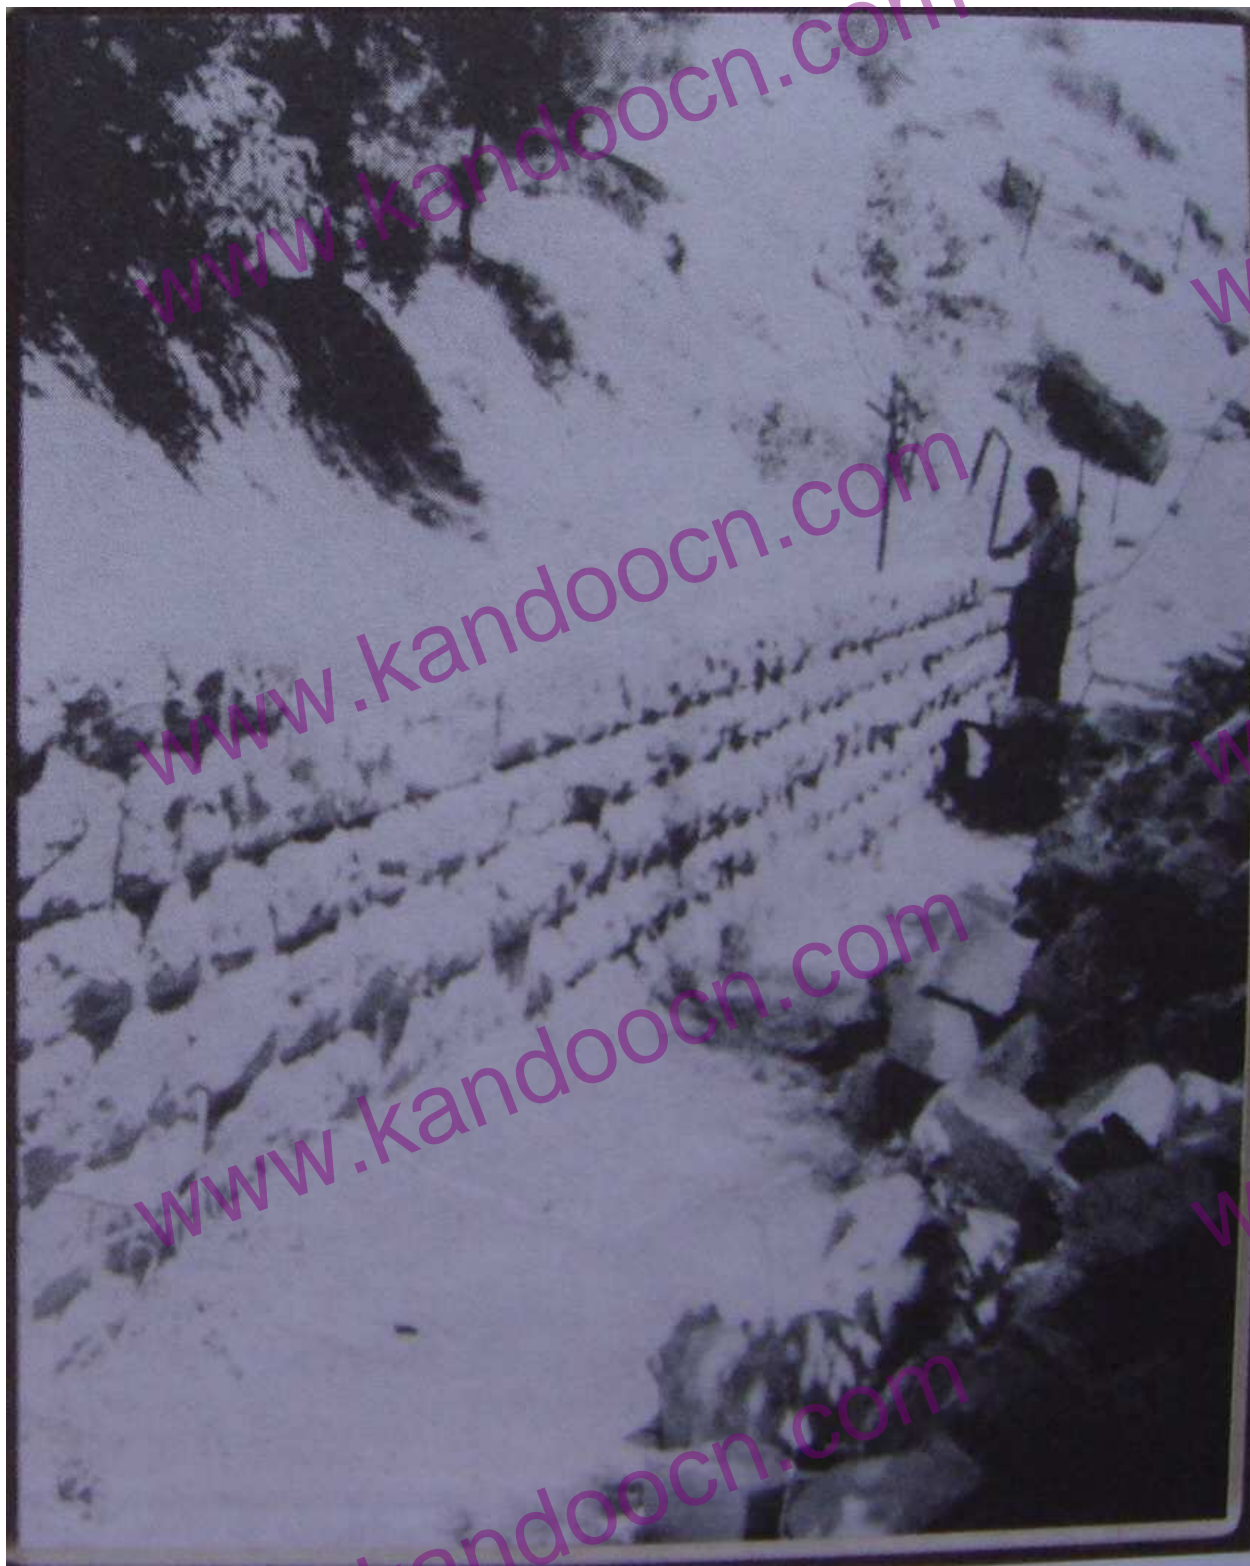
در حال چیدن دیوار بین پارک شهرداری و محوطه طاق بستان با سنگ مالون به طول
120 متر به ارتفاع 3/50 سانتیمتر

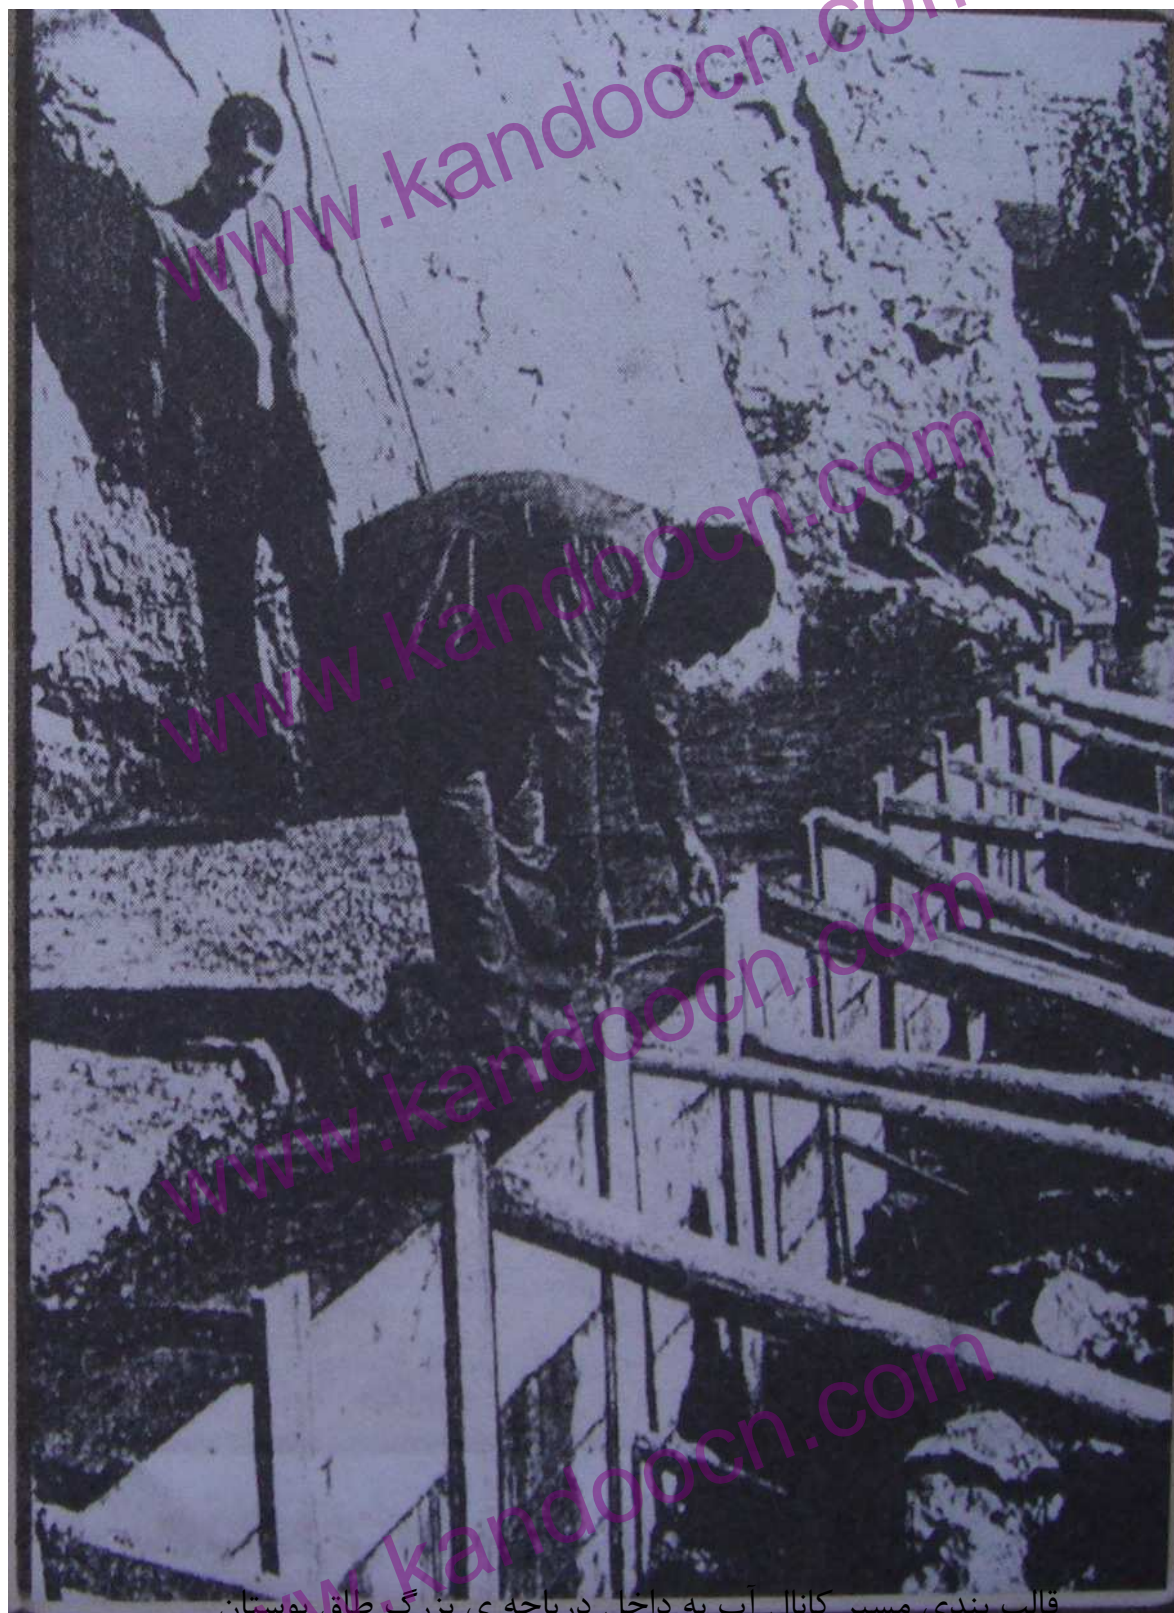
قالب بندی مسیر کانال آب به داخل دریاچه ی بزرگ طاق بوستان

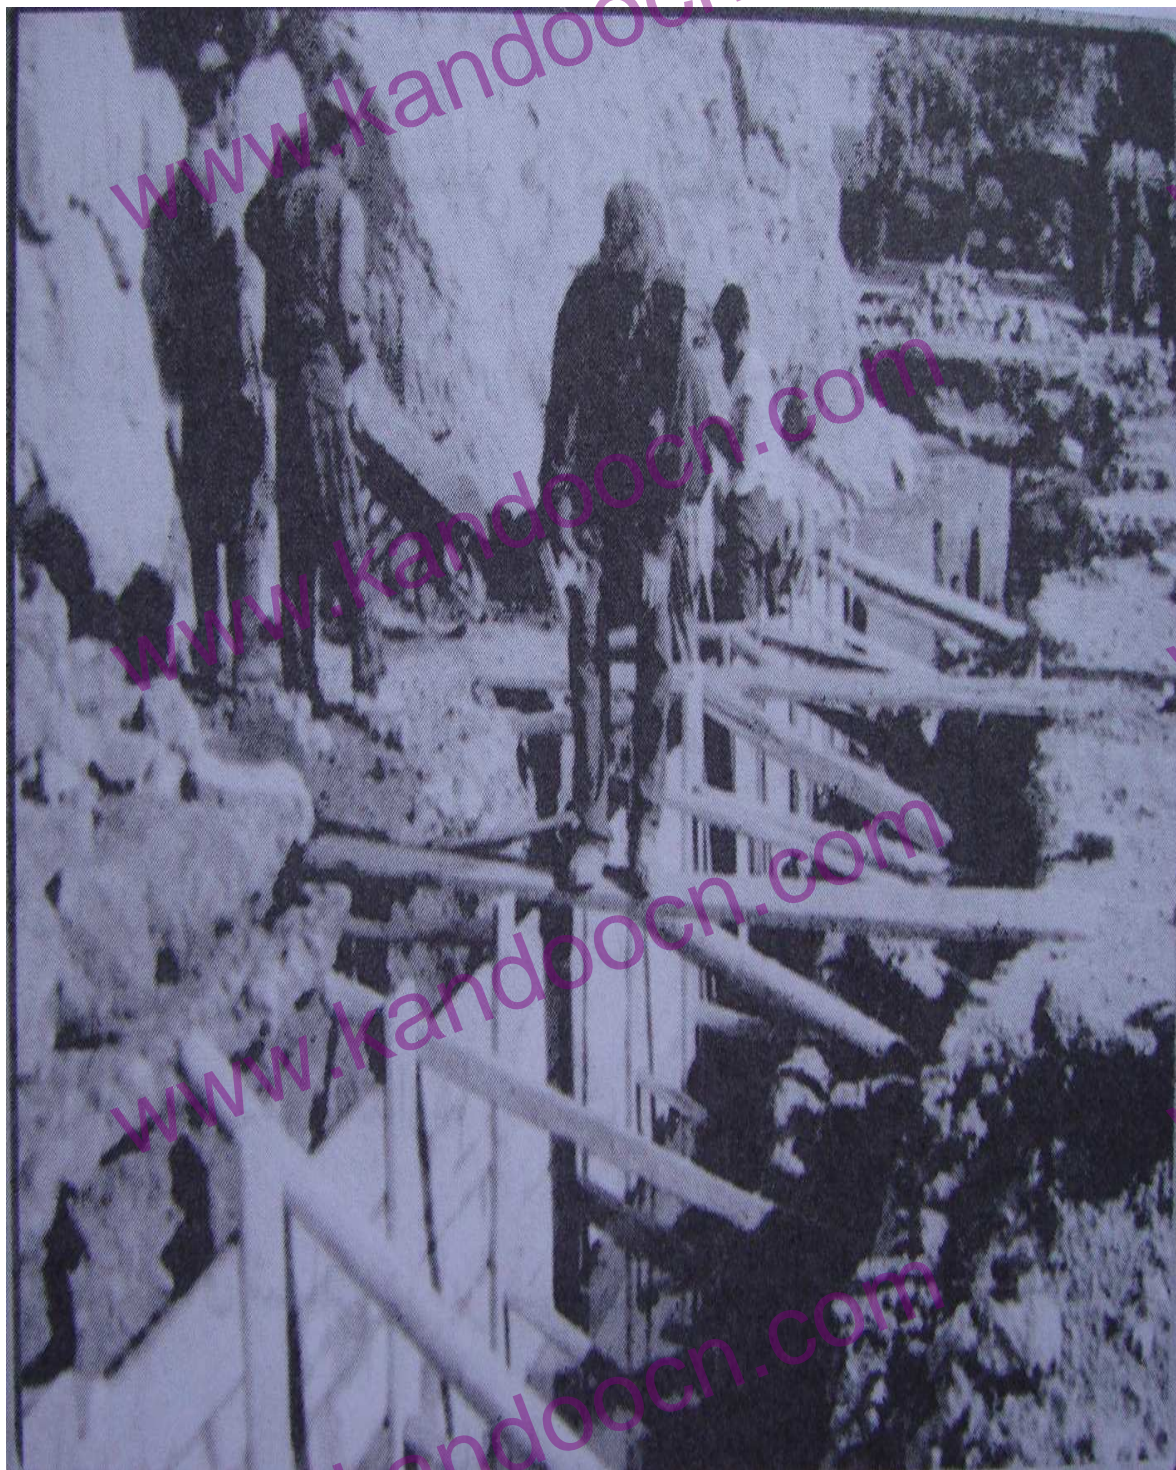
حفر کانال و قالب بندی برای مهار آب و هدایت آب اضافه به داخل دریاچه ی بزرگ طاق

بستان

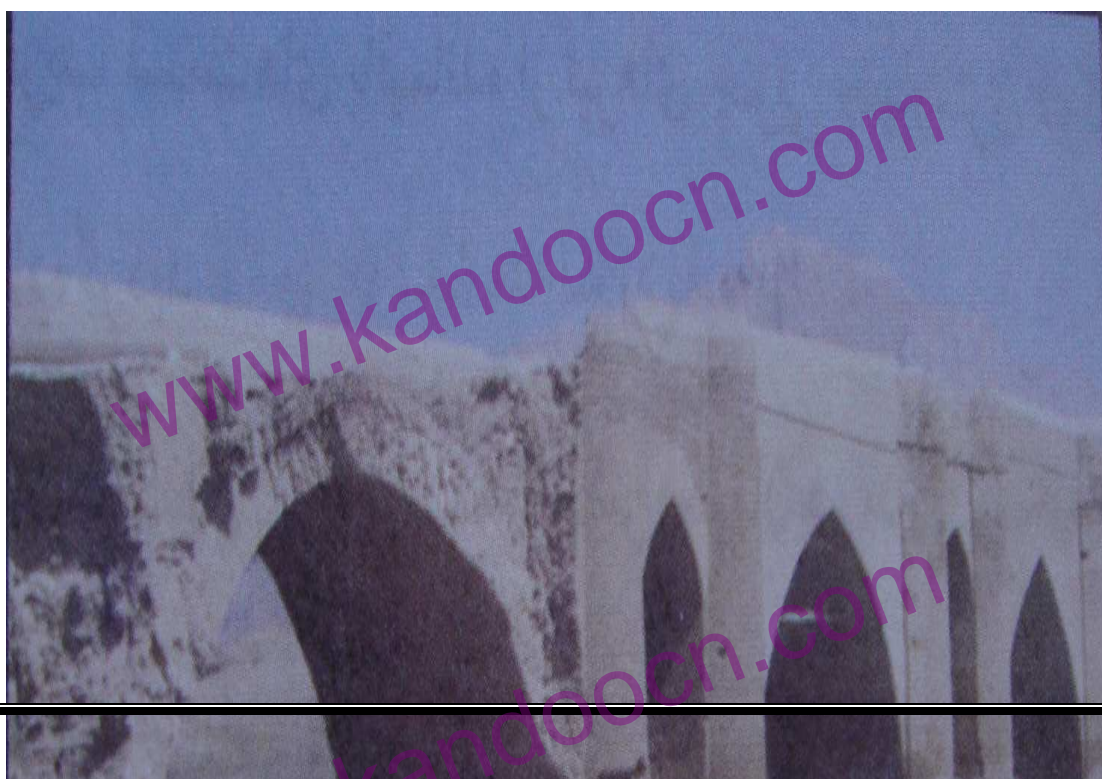
نمای یکی از طاق‌های پل کهنه‌ی فرسوده که در اثر مرور زمان و پوسیدگی آجرها و سیل سال ۱۳۵۲، ۵۰٪ تخریب شده و قسمت غربی قبل از مرمت

- 1- در اواخر سال 1352 سیلی در کرمانشاه جاری شد که سبب گشت دو دهانه از پل کهنه، که در اثر مرور زمان و پوسیدگی ملات ویران شد و به بقیه پل خساراتی وارد گشت. ناچار می بایست کل طاق برداشته شود از نو بازسازی گردد. برای این کار در داخل آب مشکلات فراوانی وجود داشت ابتدا داربست زده شد و سپس شروع به مرمت گردید.
- 2- دیواره چینی دست اندازها و سنگ فرش کف پل به صورت اولیه اش
- 3- مرمت طاق شمالی در این قسمت که پی پل از بین رفته بود و همه جا پر آب بود. پس ضرورت ایجاب می کرد که تمام قسمت، حدود 100 متر، با خاک پر گردد و محل ستون کنده

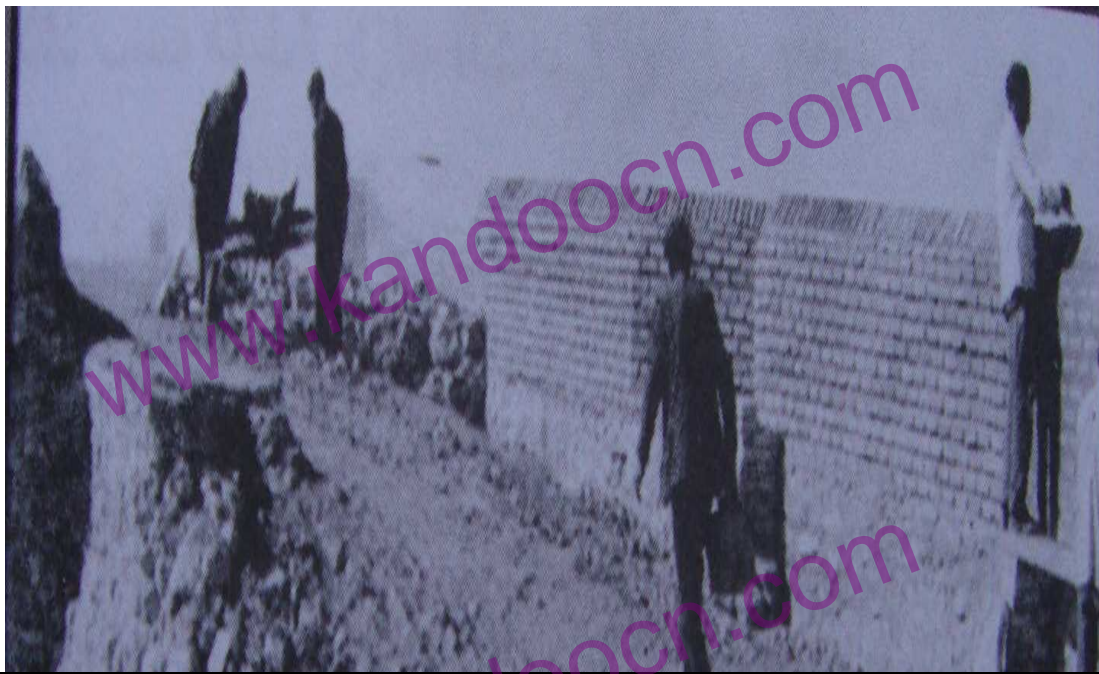
نمای تخریب شده یکی از طاقها و در حال بندکشی دیوار دست انداز

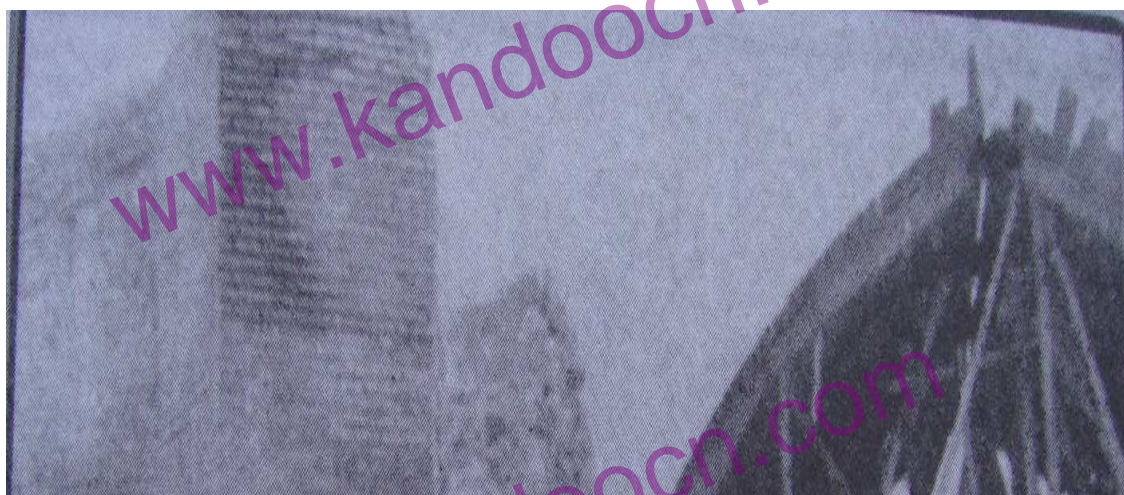
نمای قالب گذاری یکی از طاق های قسمت شرقی که صد در صد تبخیر شده بود قبل از طاق زنی

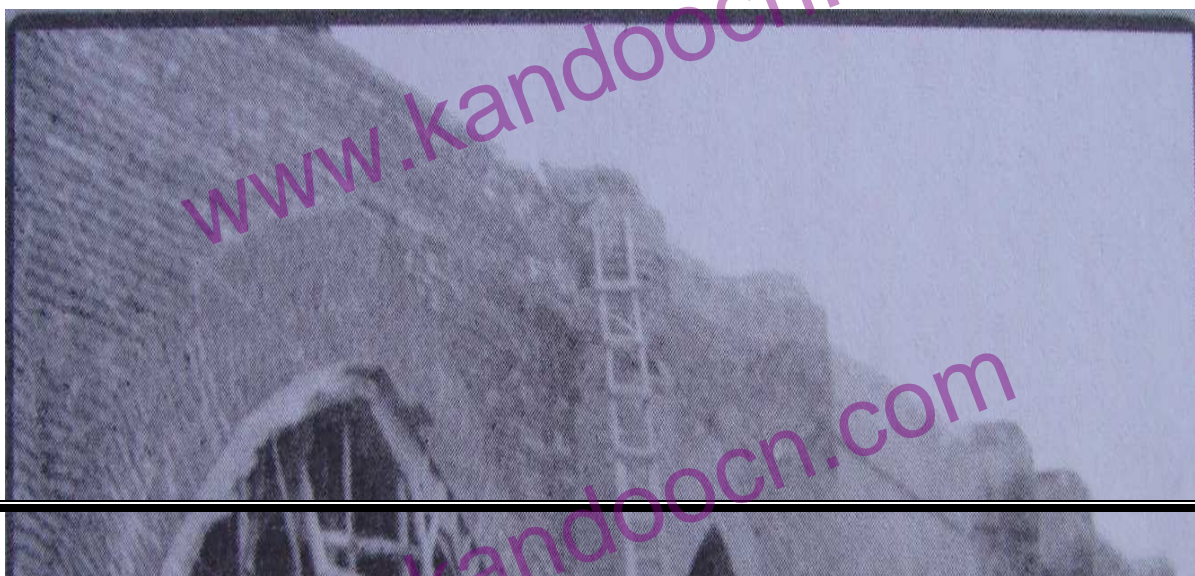
نمایی از پل کهنه قره سو کرمانشاه به شکل اصلی با آجر و گچ و ماسه و سیمان بعد از مرمت

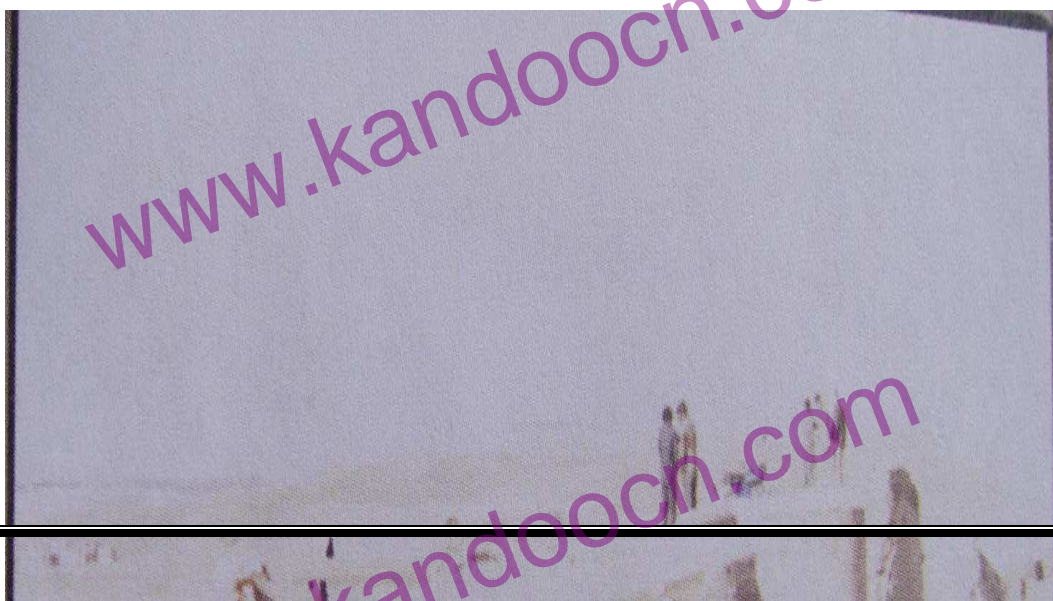
نمای پل کهنه ی قره سو کرمانشاه قبل از مرمت

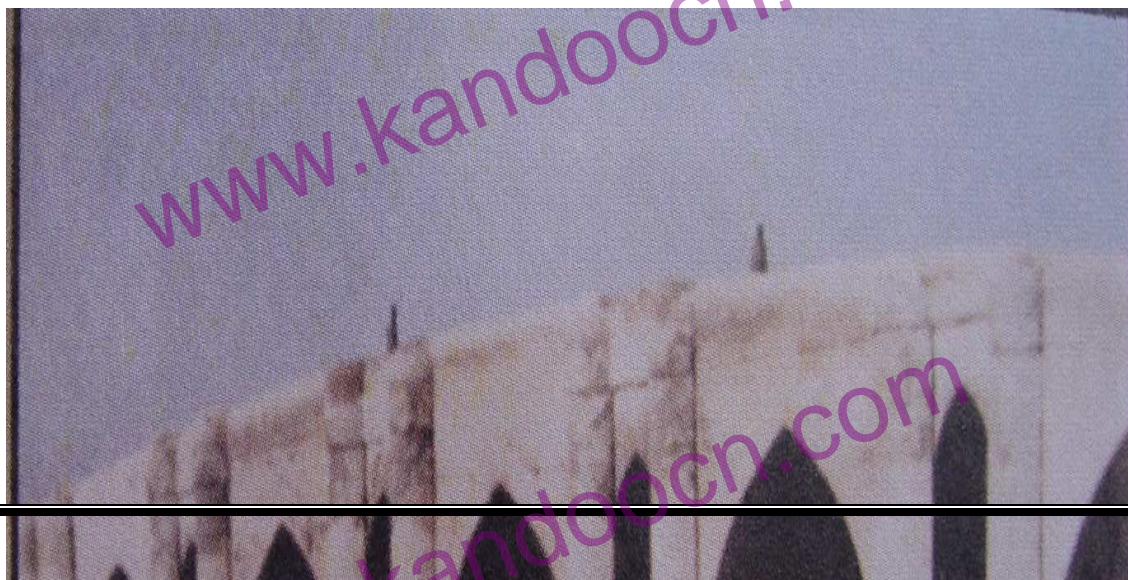
نمای اتمام شده پل کهنه ی قره سو کرمانشاه بعد از مرمت

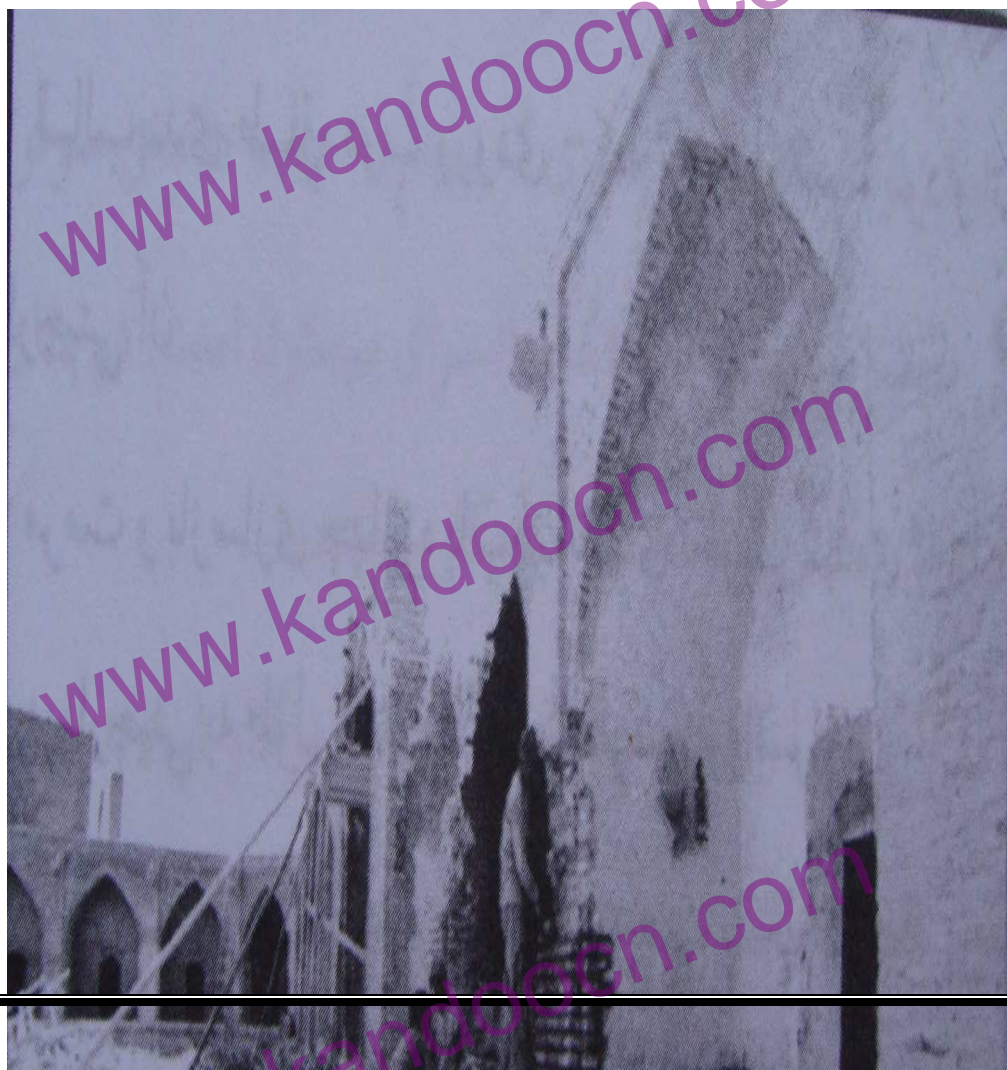
نمای قسمت شرقی کاروانسرای بیستون قبل از مرمت

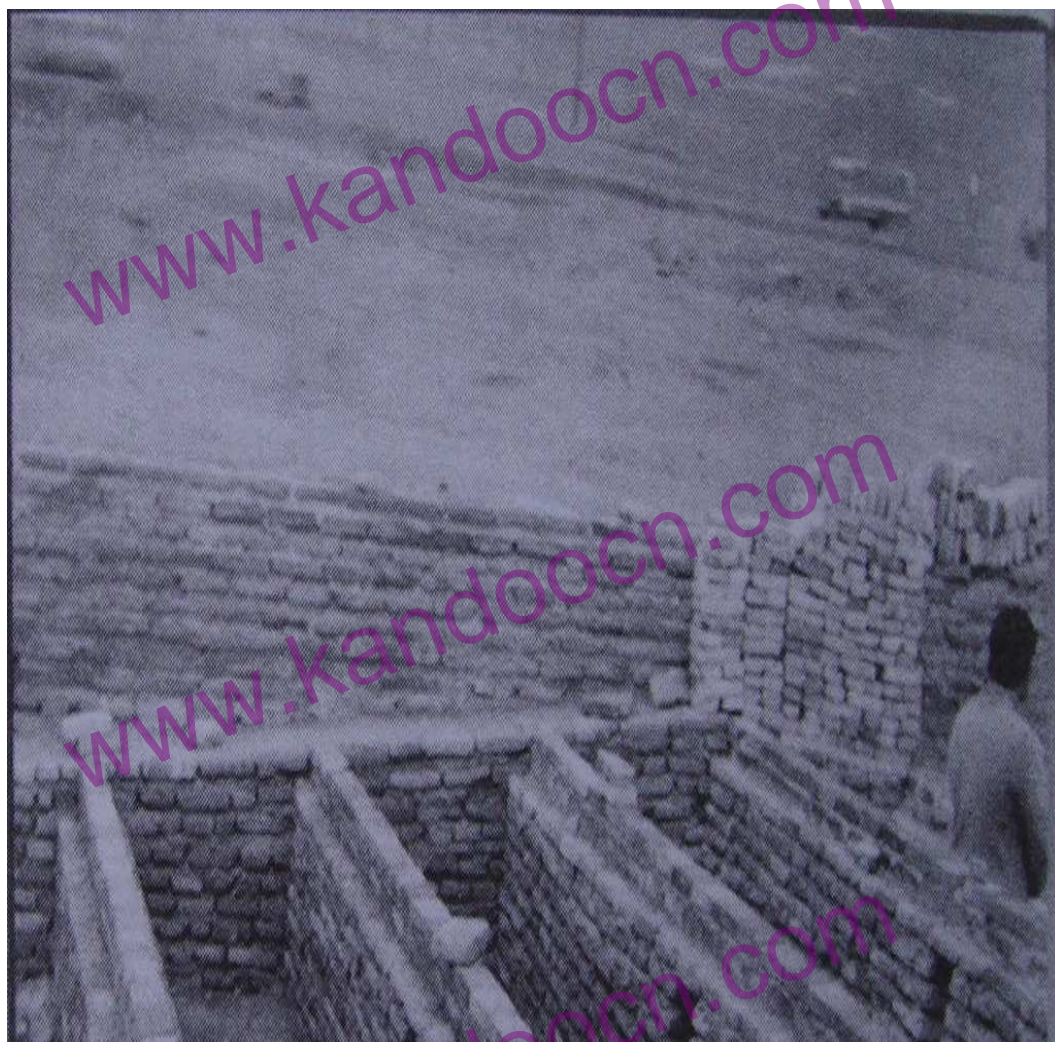
در حال چیدن طاق دزده یا صندوقه جهت سبک شدن قسمتی از پشت بام کاروانسرای

بیستون

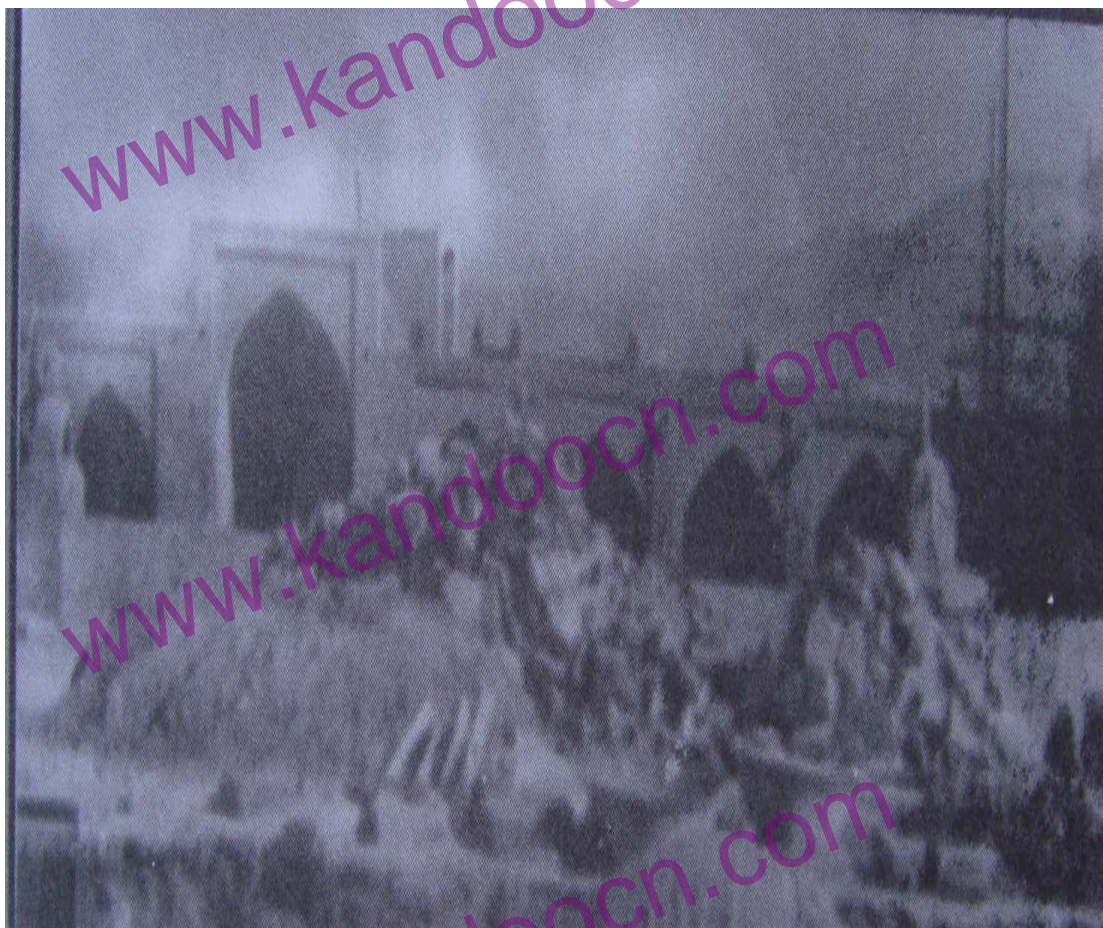
شروع طاق زنی پشت بام قسمتی از کاروانسرای بیستون به نام طاق زنبوری جهت سبک شدن

روی طاقها

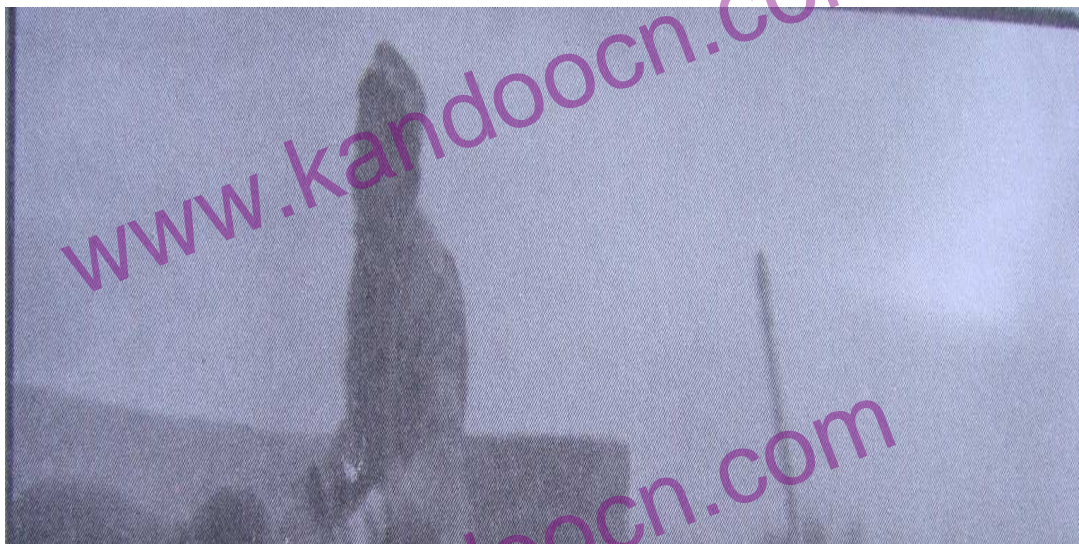
در حال طاق زدن قسمتی از پشت بام کاروانسرای بیستون

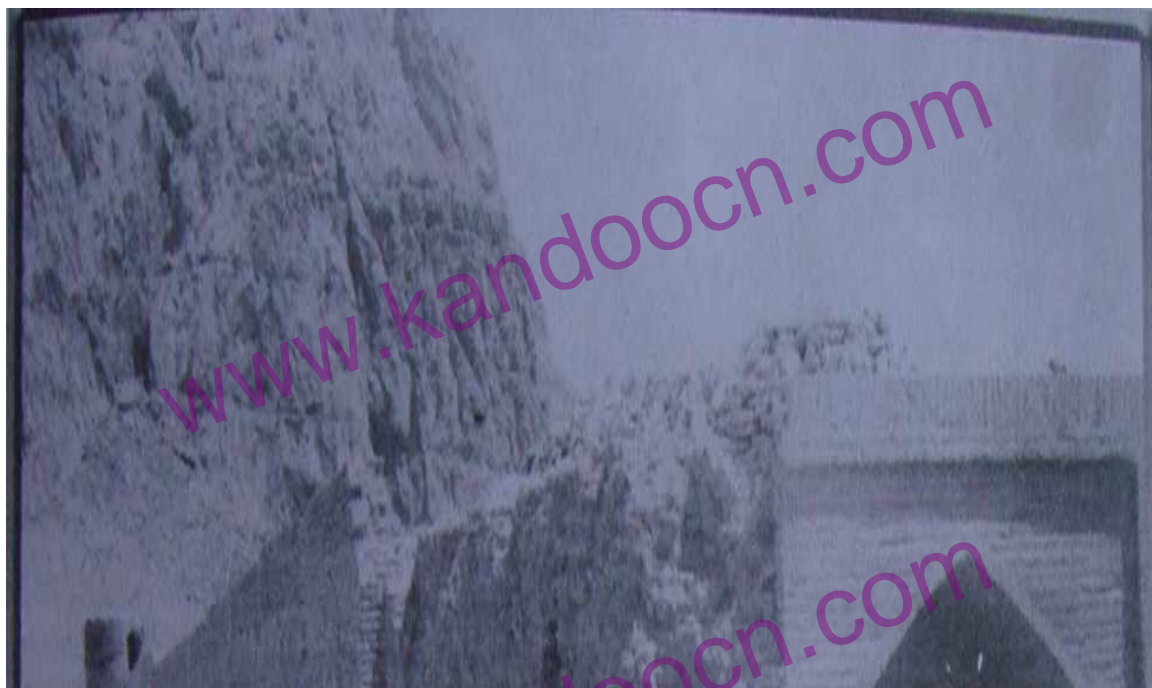
نمای قسمت غربی کاروانسرای بیستون قبل از مرمت

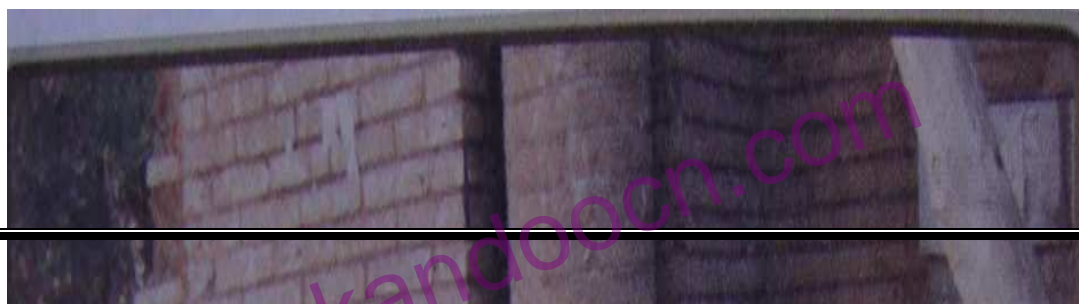
وضعیت یکی از ستون های سردر شهرداری کرمانشاه قبل از مرمت

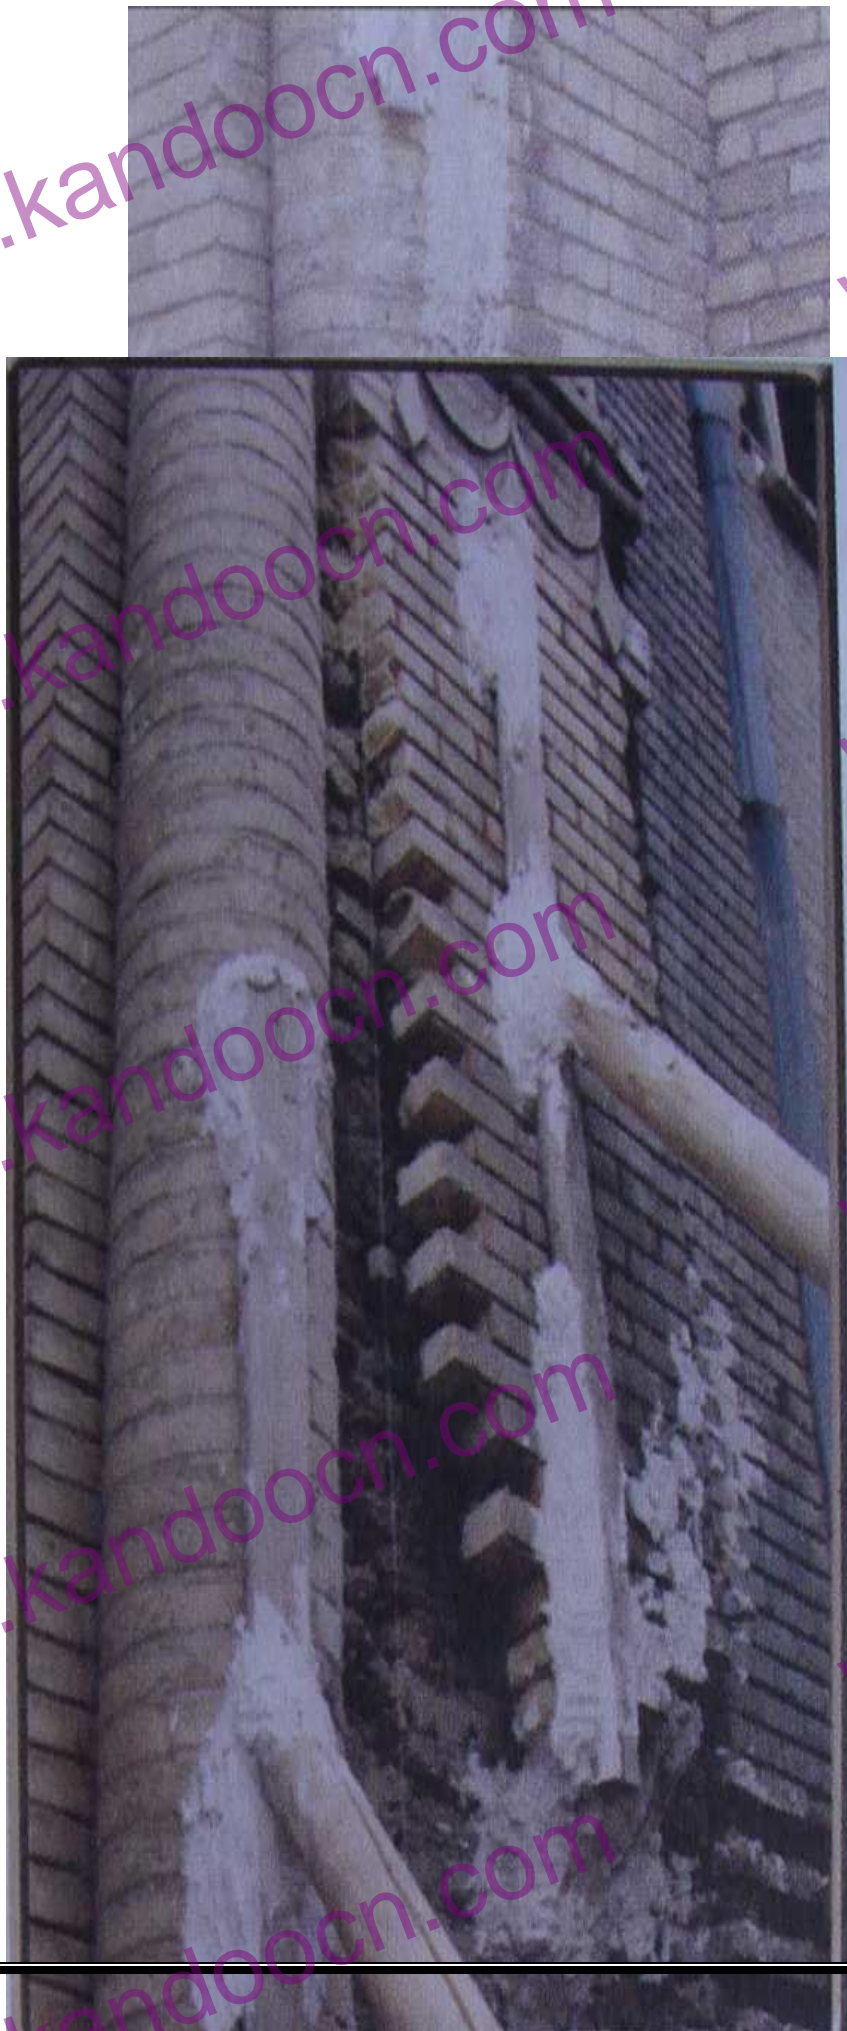
شروع به چیدن یکی از
ستون های مدور با آجر
تراش خورده سردر
شهرداری کرمانشاه

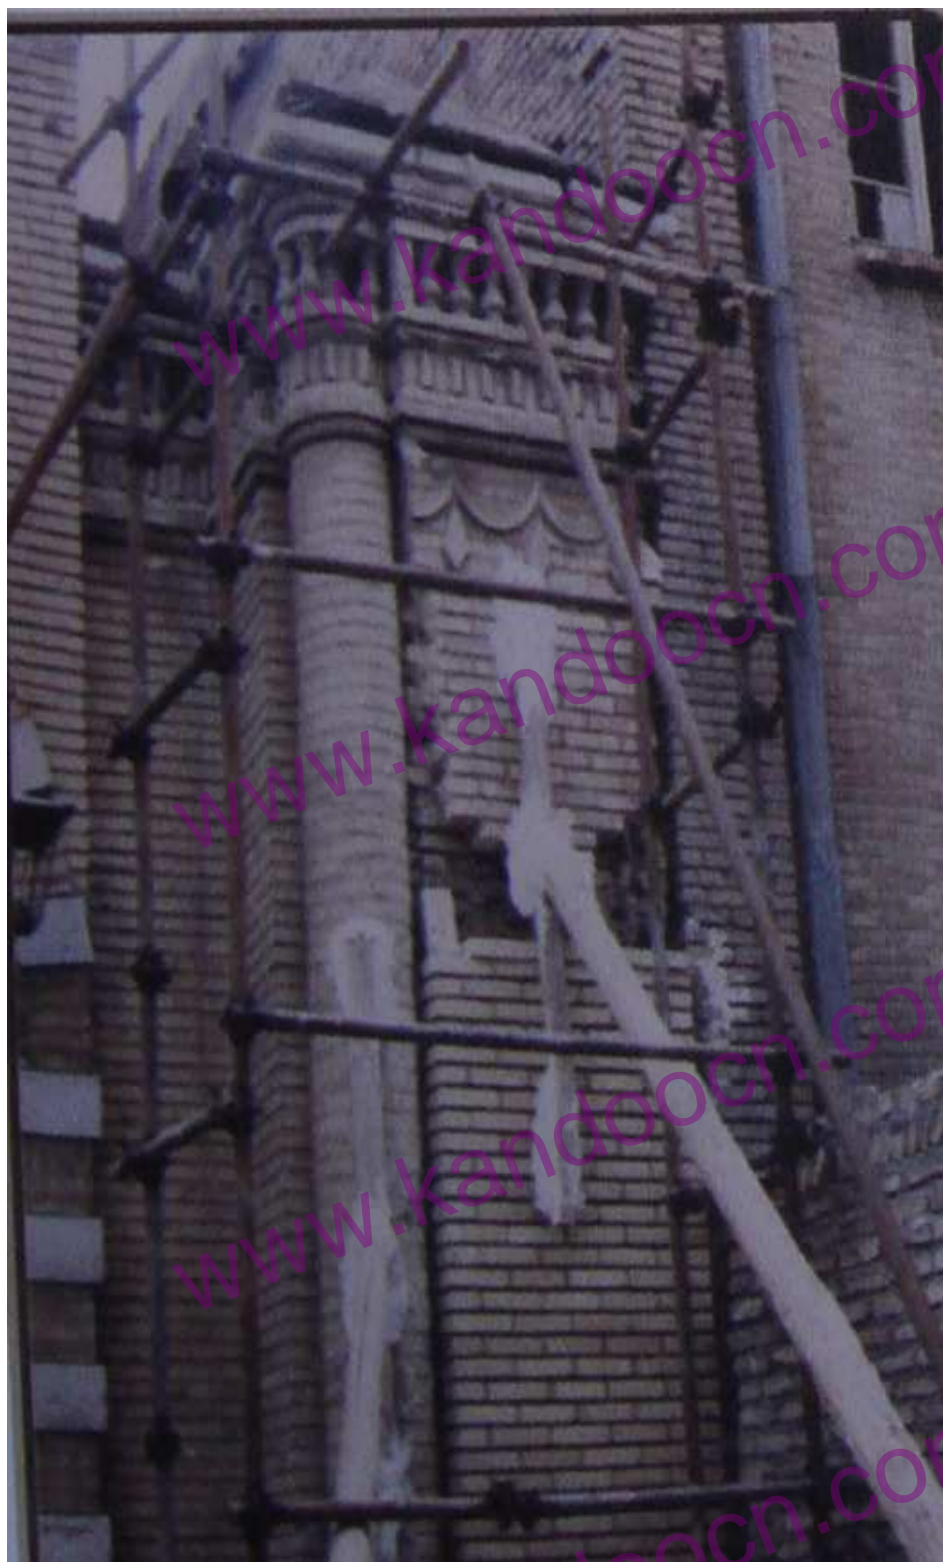
شروع دیوار چینی با آجر 23 * 23 سانتیمتری به فرم قدیم
