حسین بیگلربیگی

کارهای انجام شده در نکیه بیگلربیگی

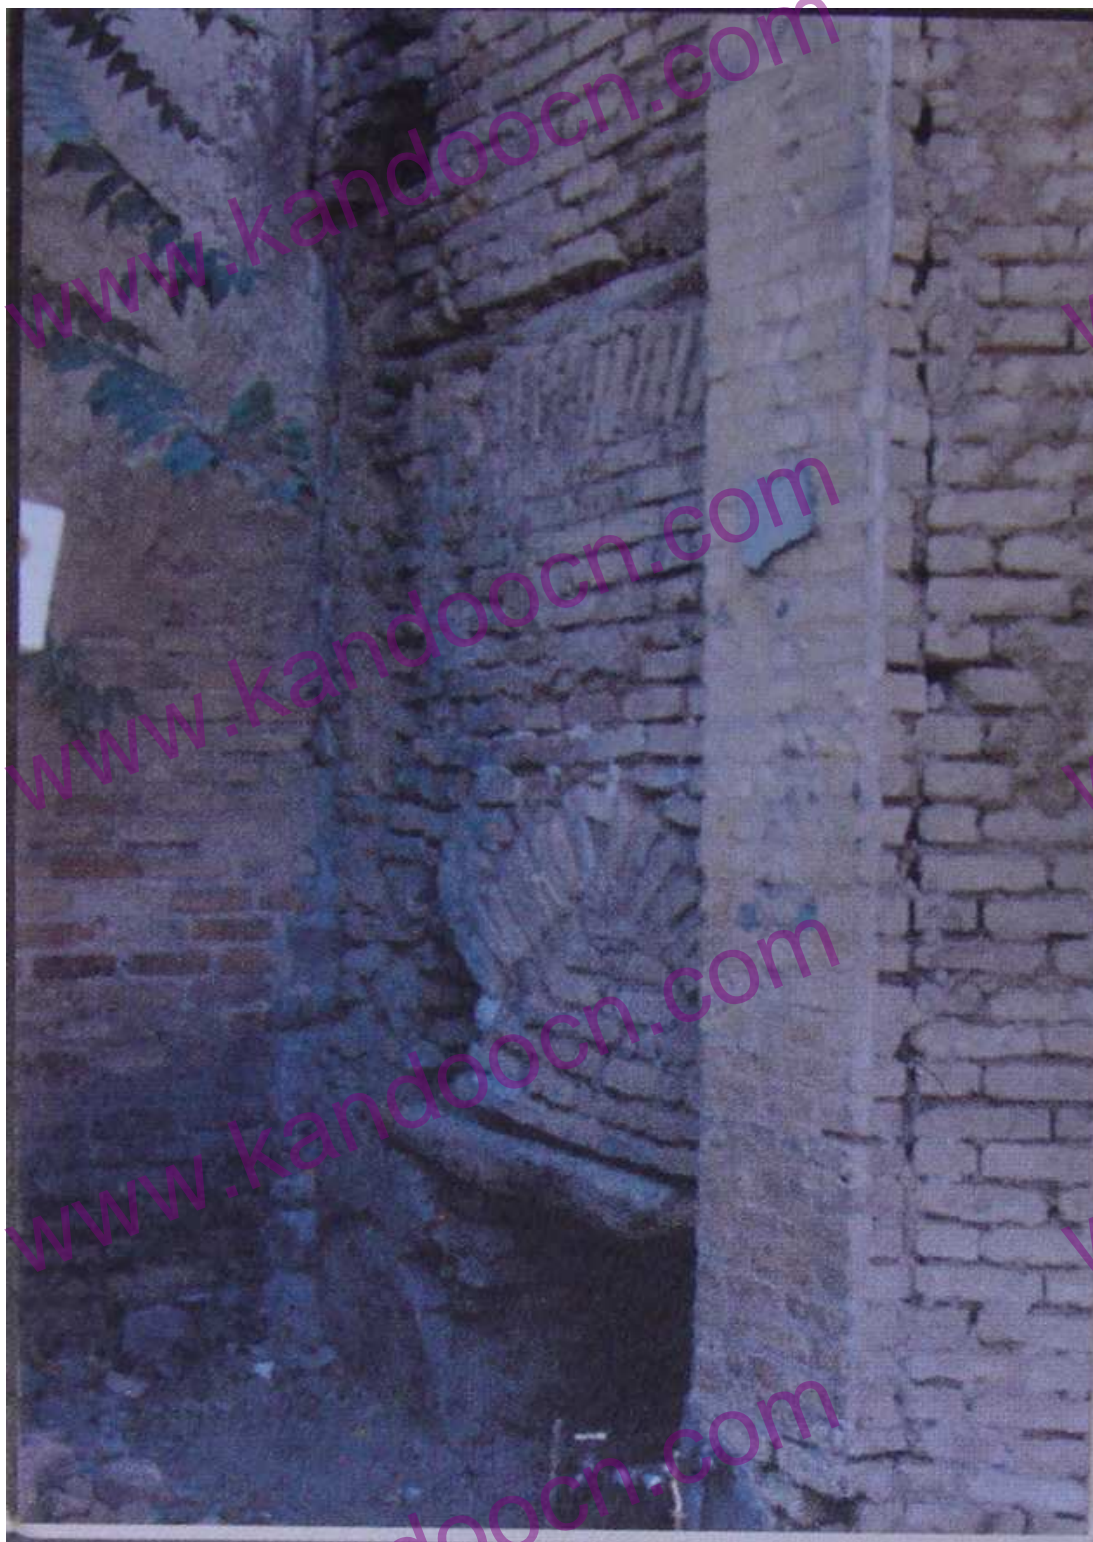
نمای سردر قدیمی شهرداری

قبل از مرمت

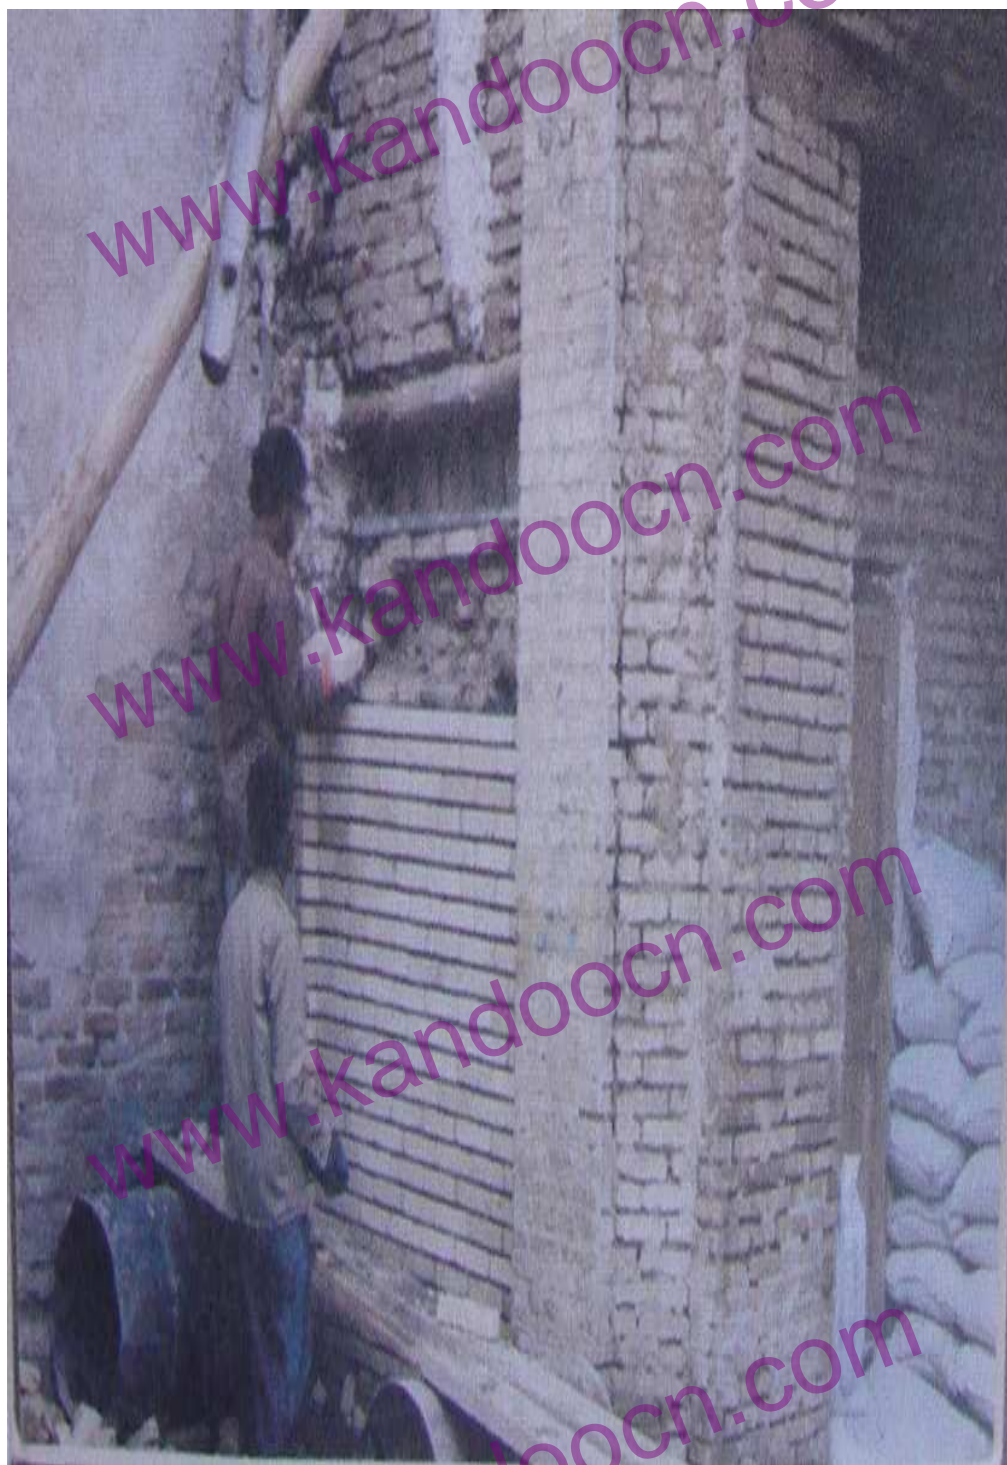
شروع دیوارچینی نمای شرقی سردر قدیمی شهرداری

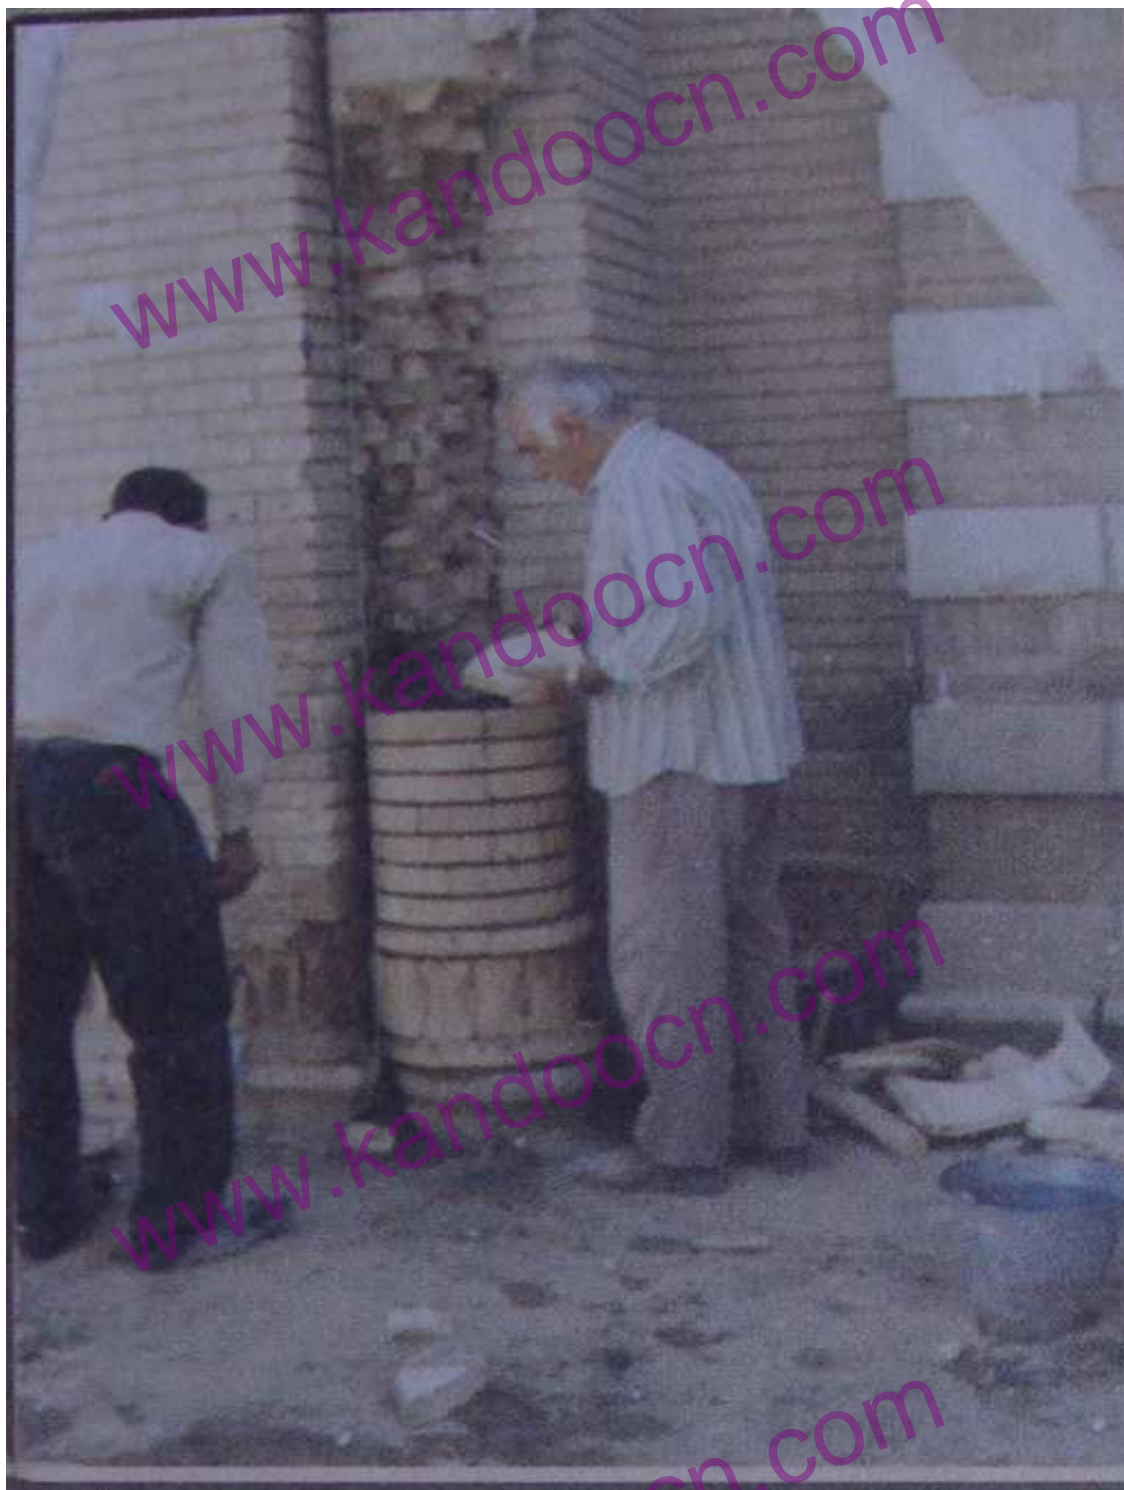
شروع چیدن ستون مدور سردر شهرداری قدیمی با آجر تراش خودو کرمانشاه به شکل قدیم

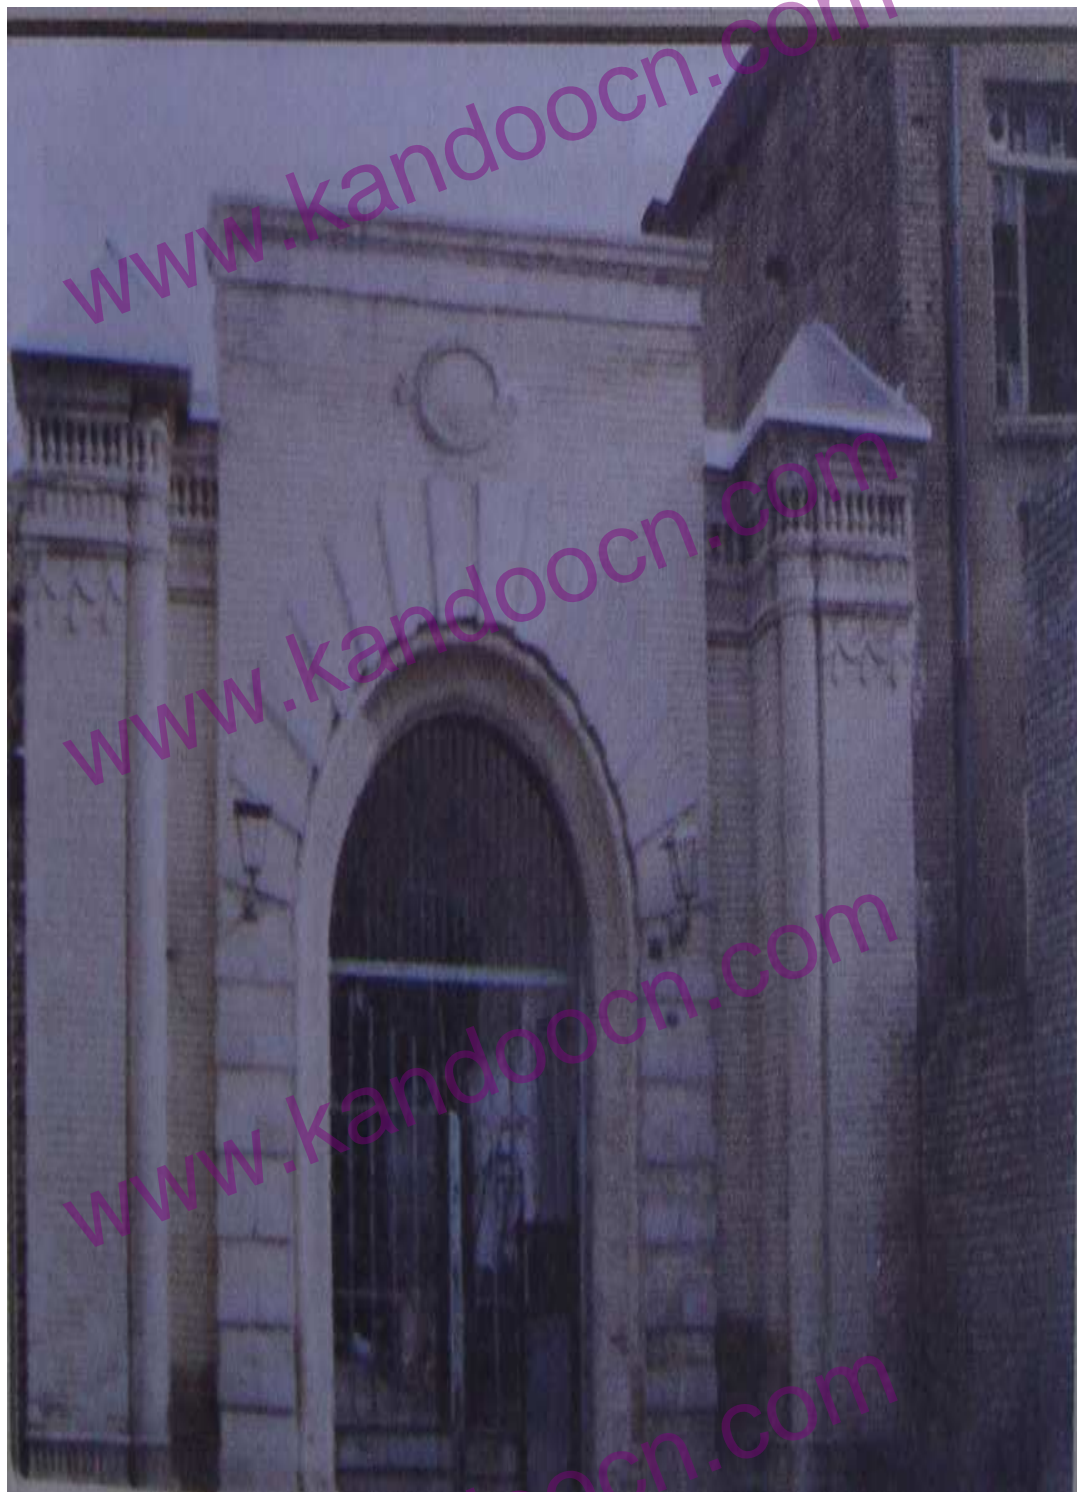
نمای سردر شهرداری قدیمی کرمانشاه به شکل قدیم بعد از مرمت

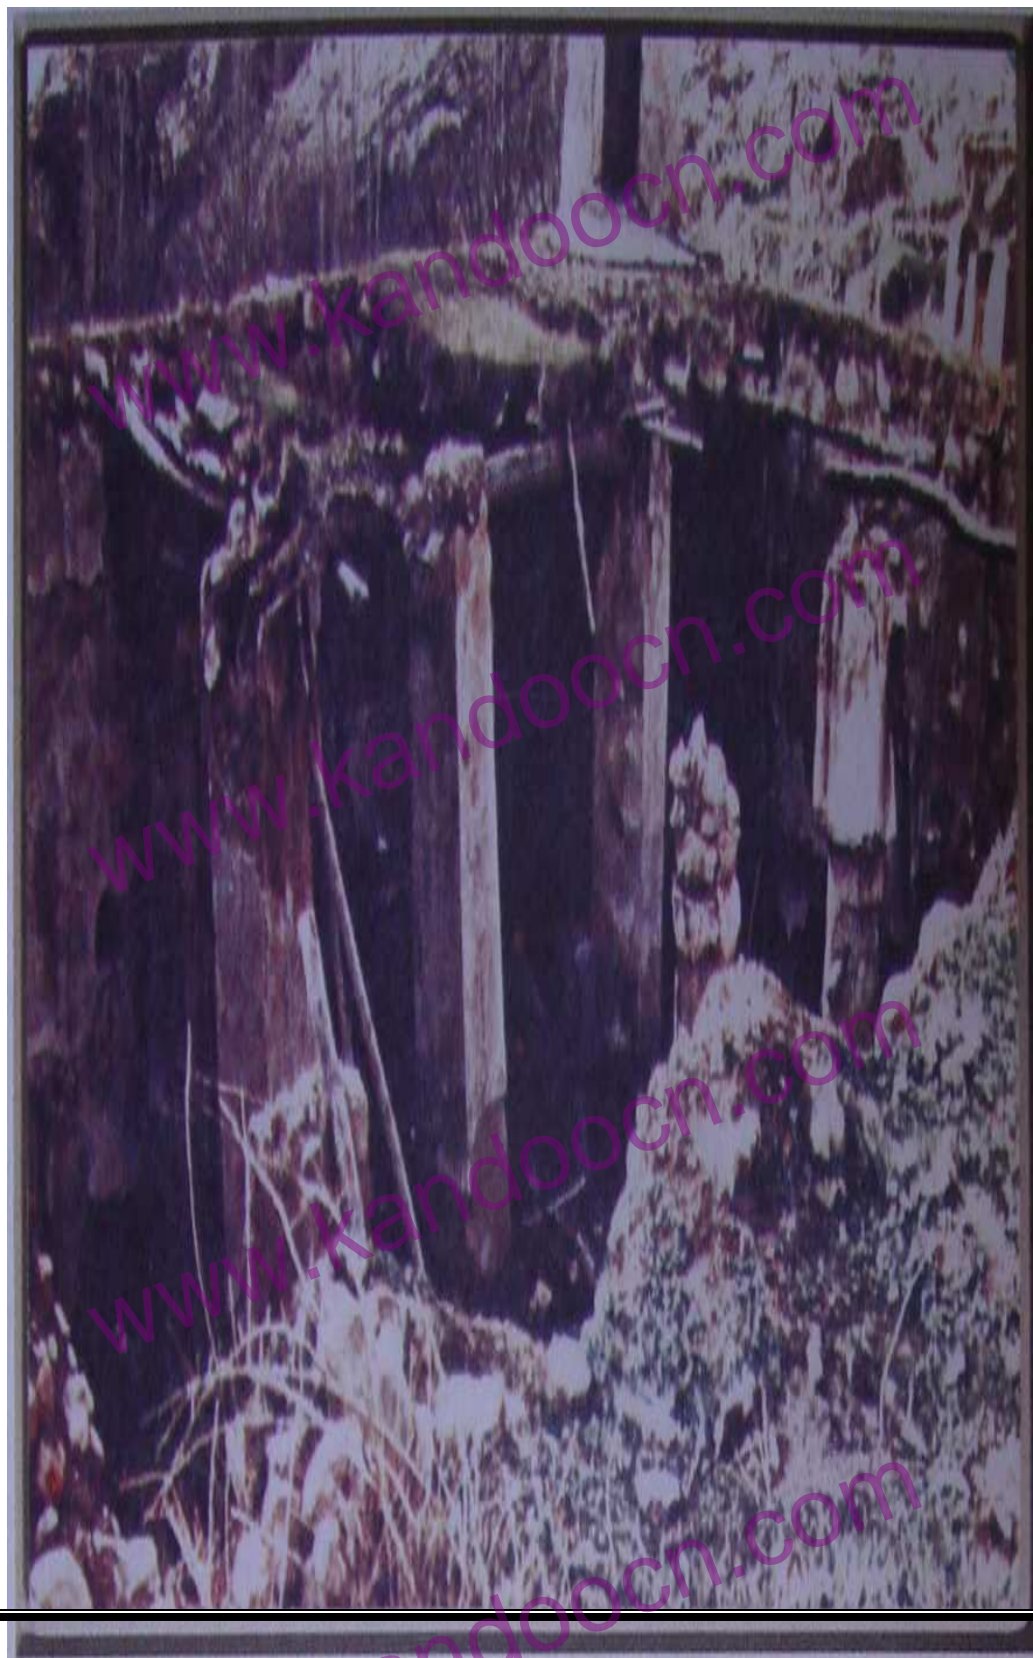
نمای از مسجد عبدالله بن عمر قبل از مرمت

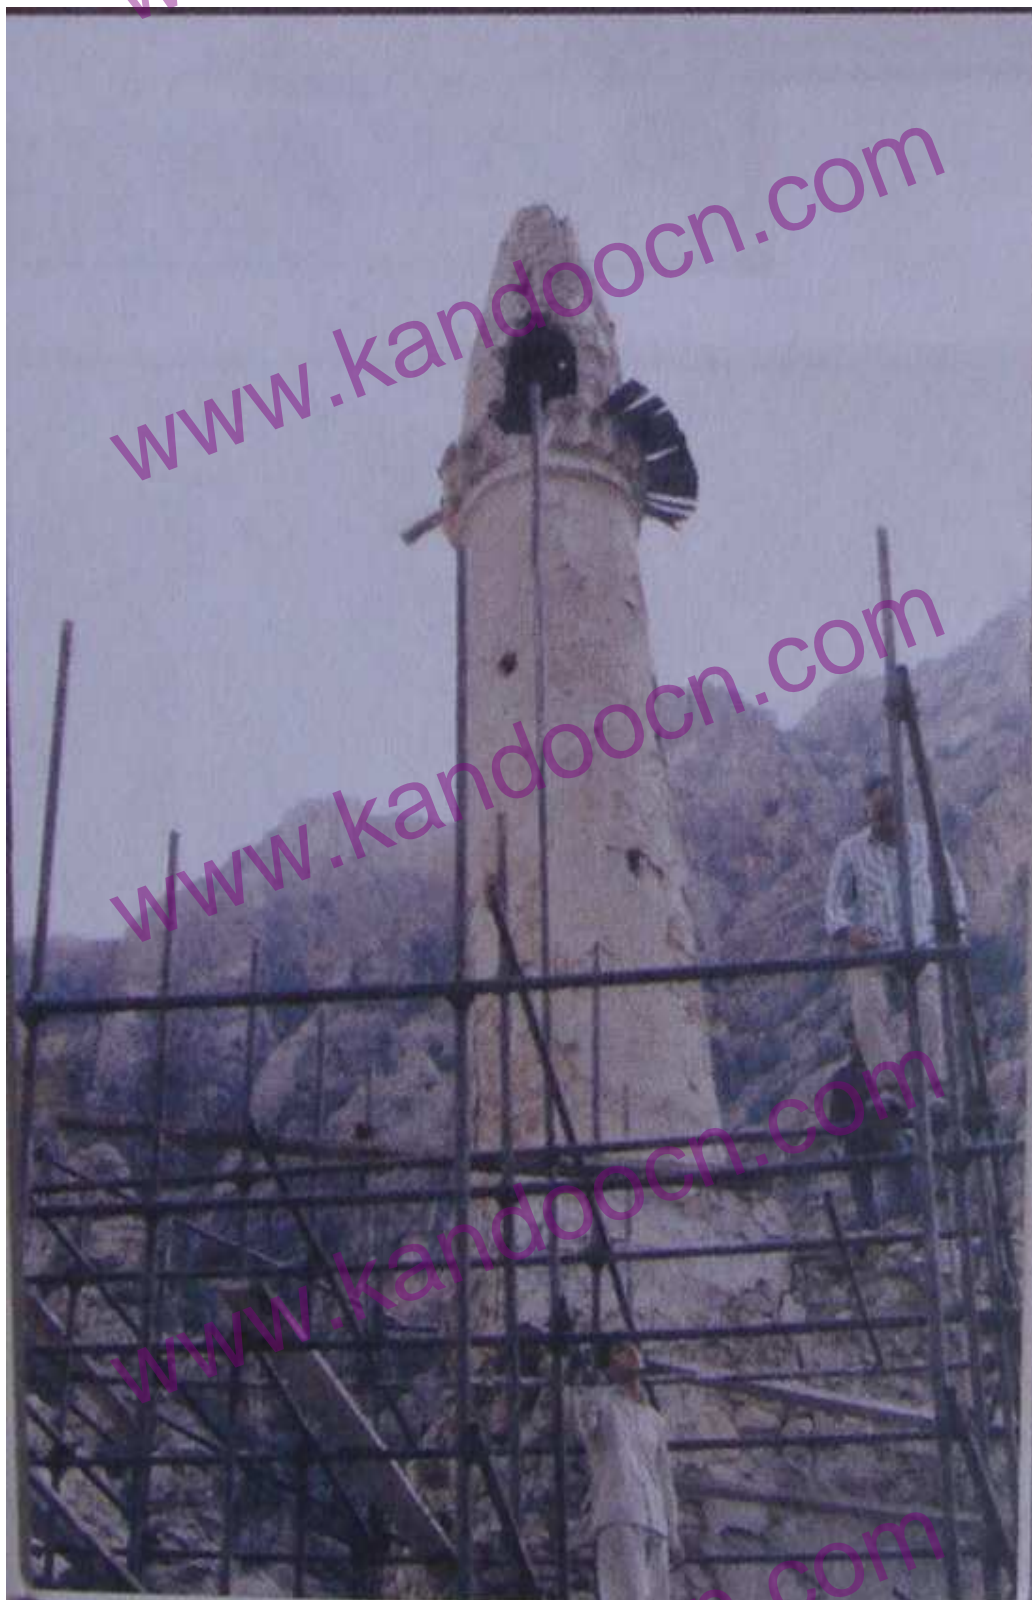
نمای گلدسته مسجد قبل از مرمت

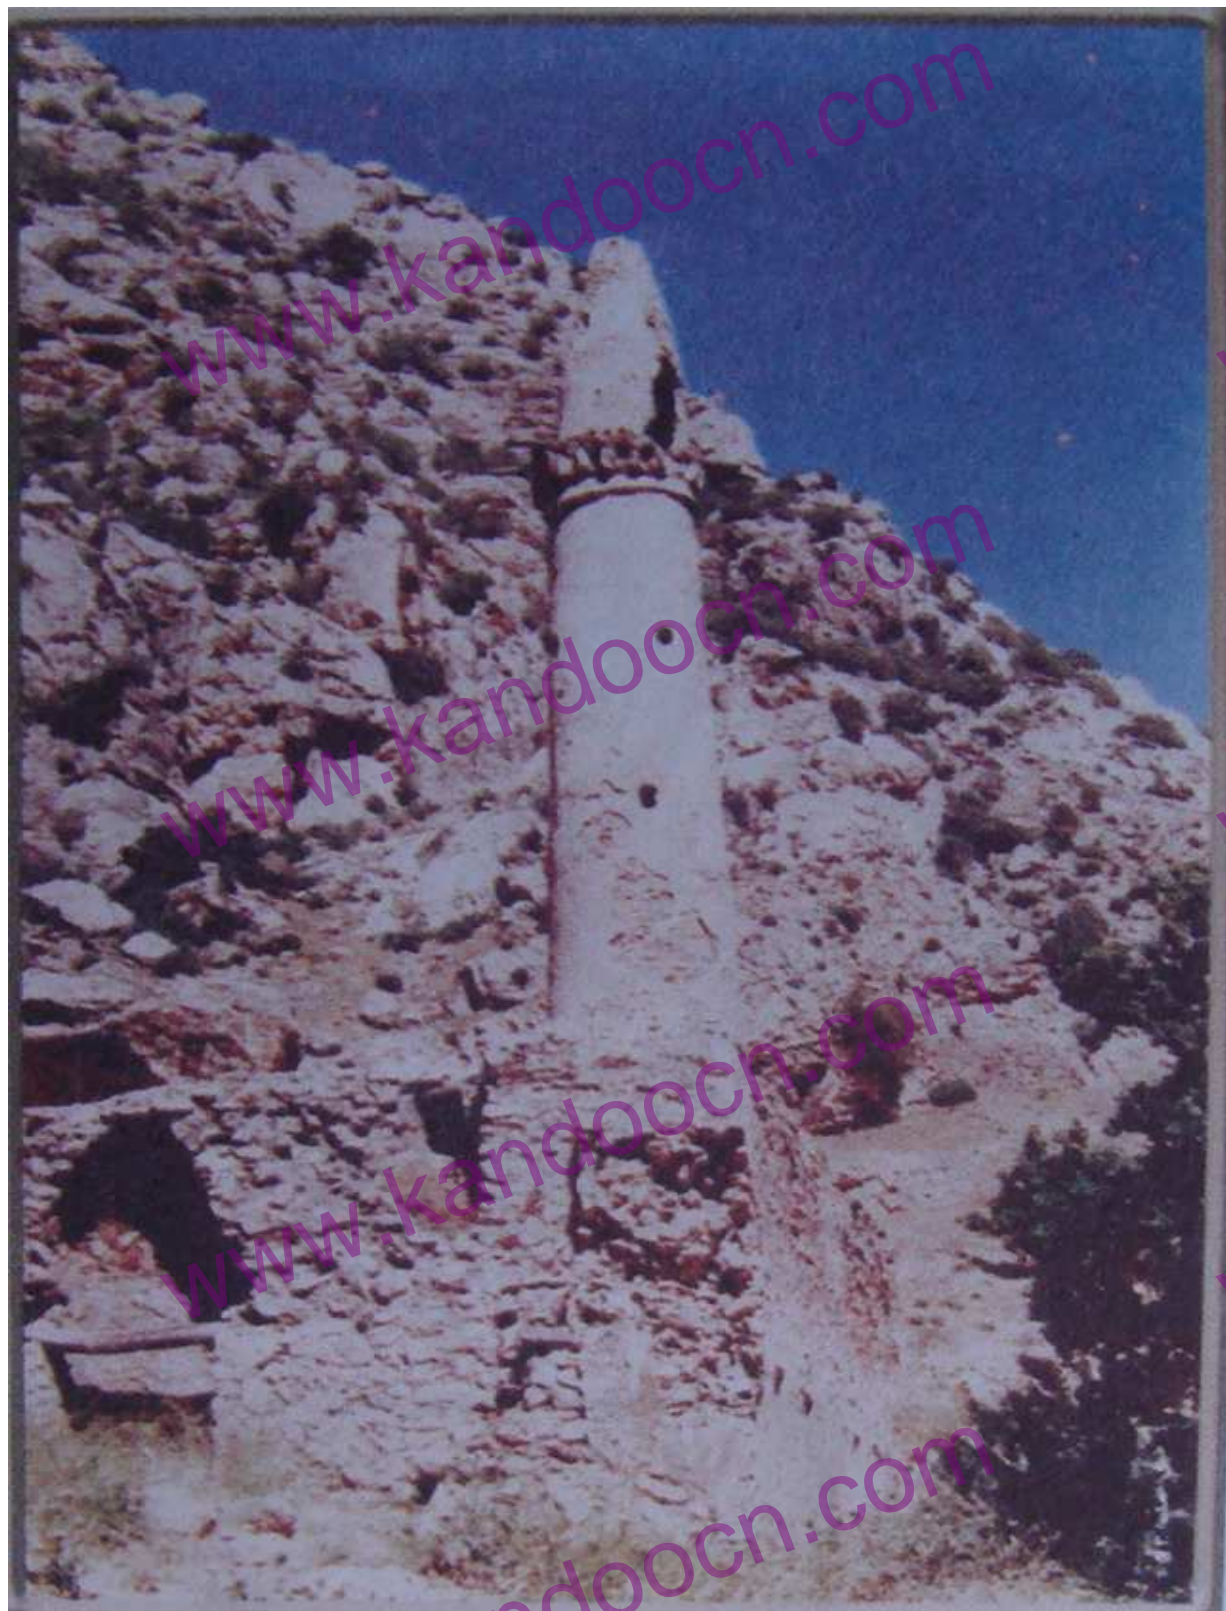
وضعیت دیوار زیر گلدسته قبل از مرمت که حدود 90٪ تخریب شده است ارتفاع گلدسته 16

متر

- 1- پاکسازی محل از خاکها اضافی به محل مناسب
- 2- پاکسازی محوطه اطراف مسجد به منظور حمل مصالح کارگاهی
- 3- انجام کارهای حفاظتی قسمتها ی تخریب شده در حال تخریب
- 4- تهیه داربست دور گلدسته به ارتفاع 18 متری به منظور انجام کارهای تعمیراتی
- 5- پیاده نمودن ملاتهای پو سیده قسمتهای در حال تخریب دیوار زیر گلدسته و سپس پی بندی و مرمت آن به شکل قبلی آن

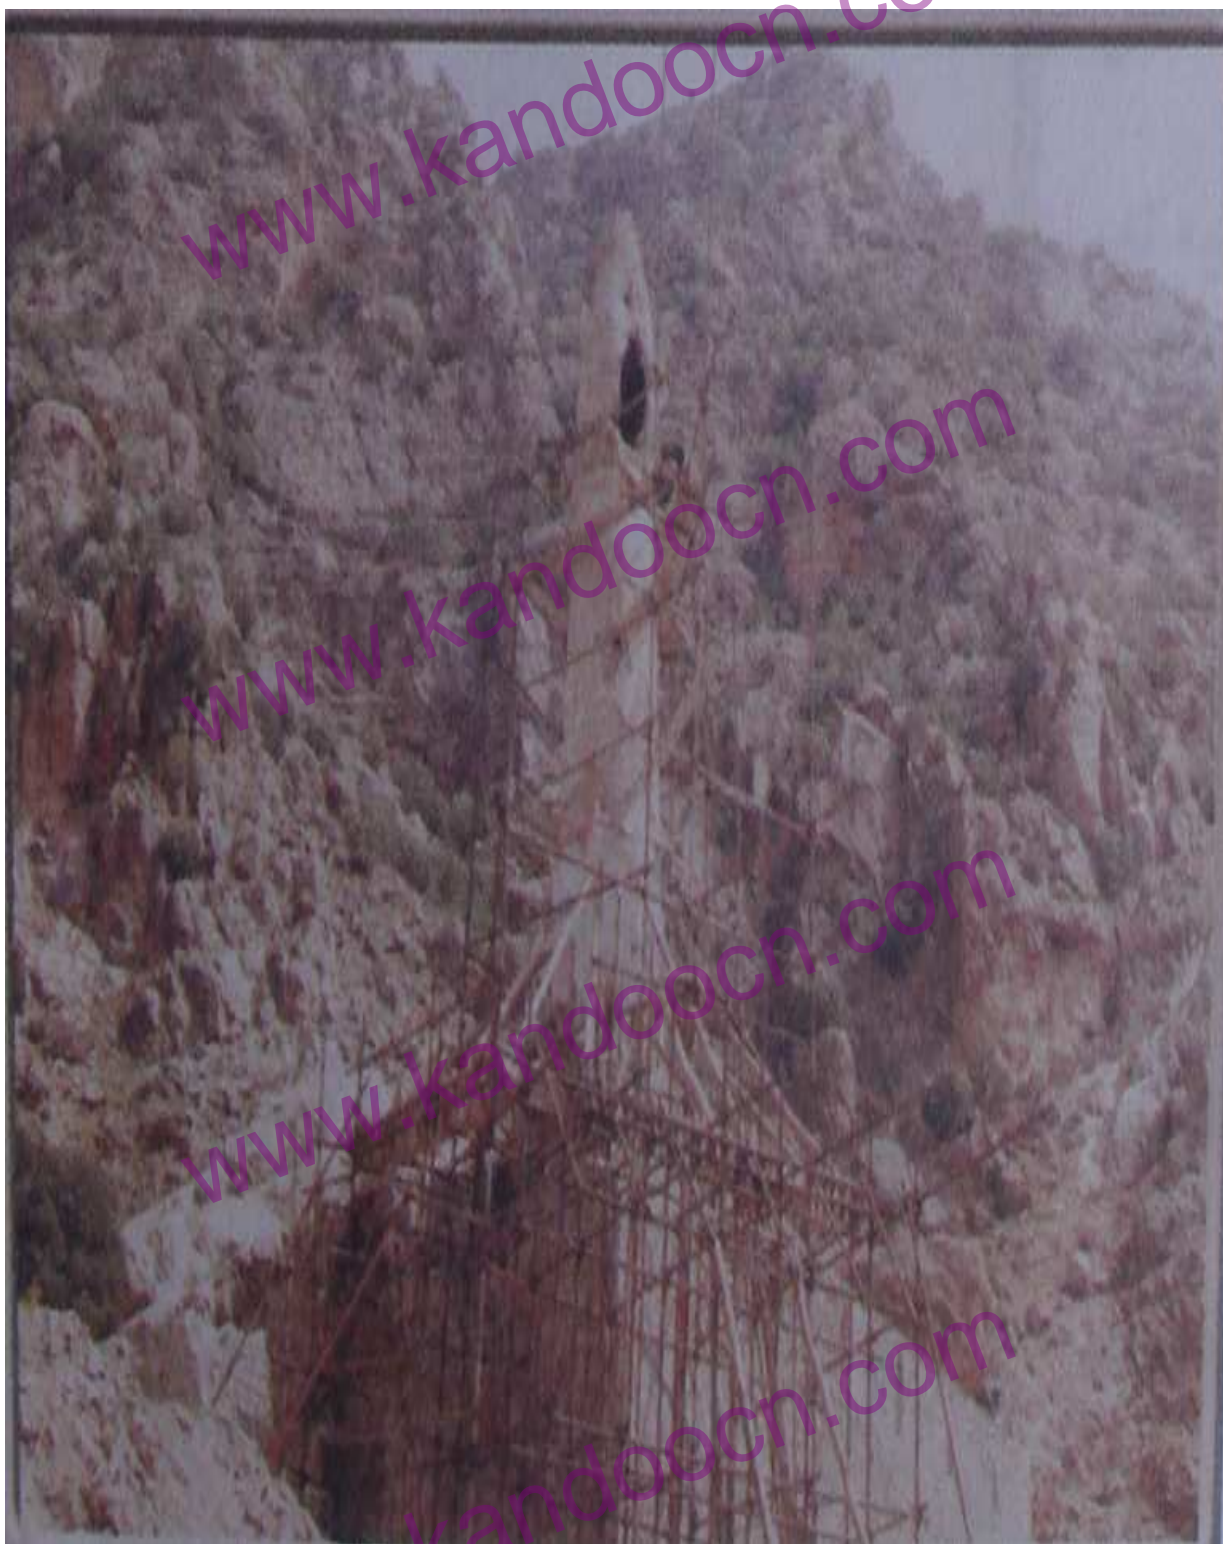
مسجد عبدالله بن عمر در حین مرمت 500 شاخه لوله ی فلزی و 100 شاخه تیرچوبی برای

داربست مورد استفاده قرار گرفته است

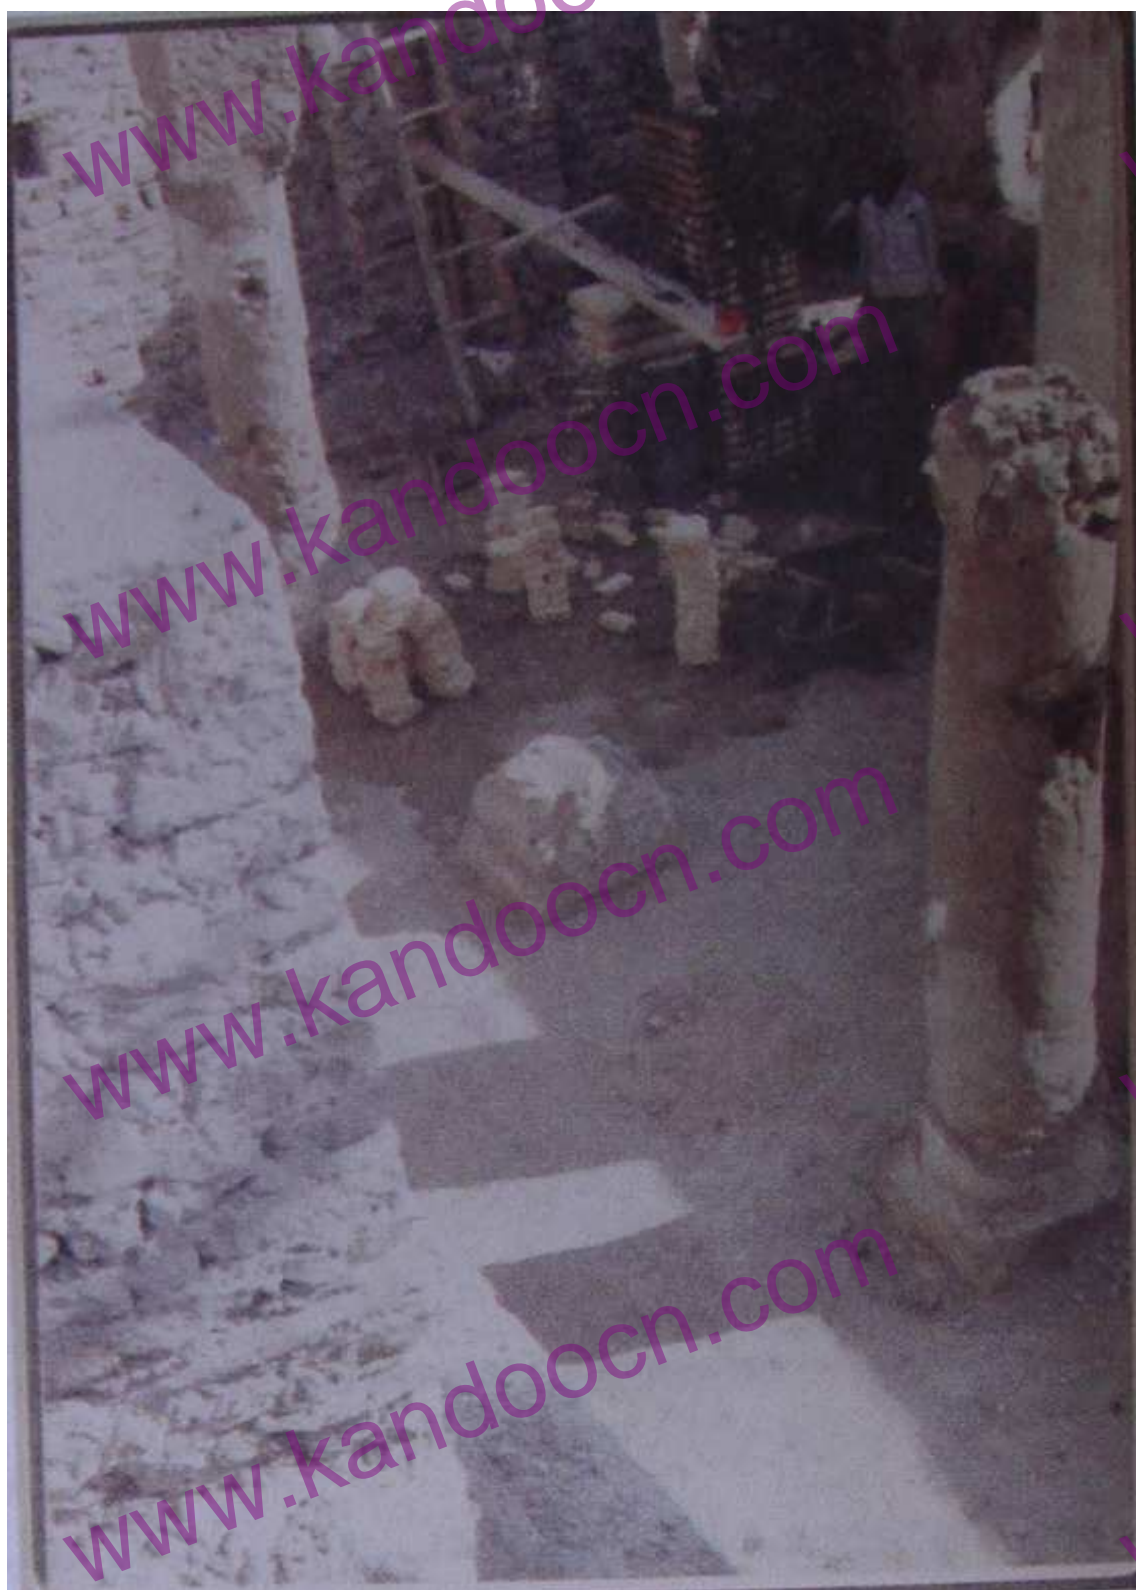
نمای داخل مسجد عبداله بن عمر ریجاب

که فقط یکی از ستونها سالم مانده است

12- مرمت و بازسازی ستونهای آجری تخریب شده داخل شبستان به صورت قبلی آن

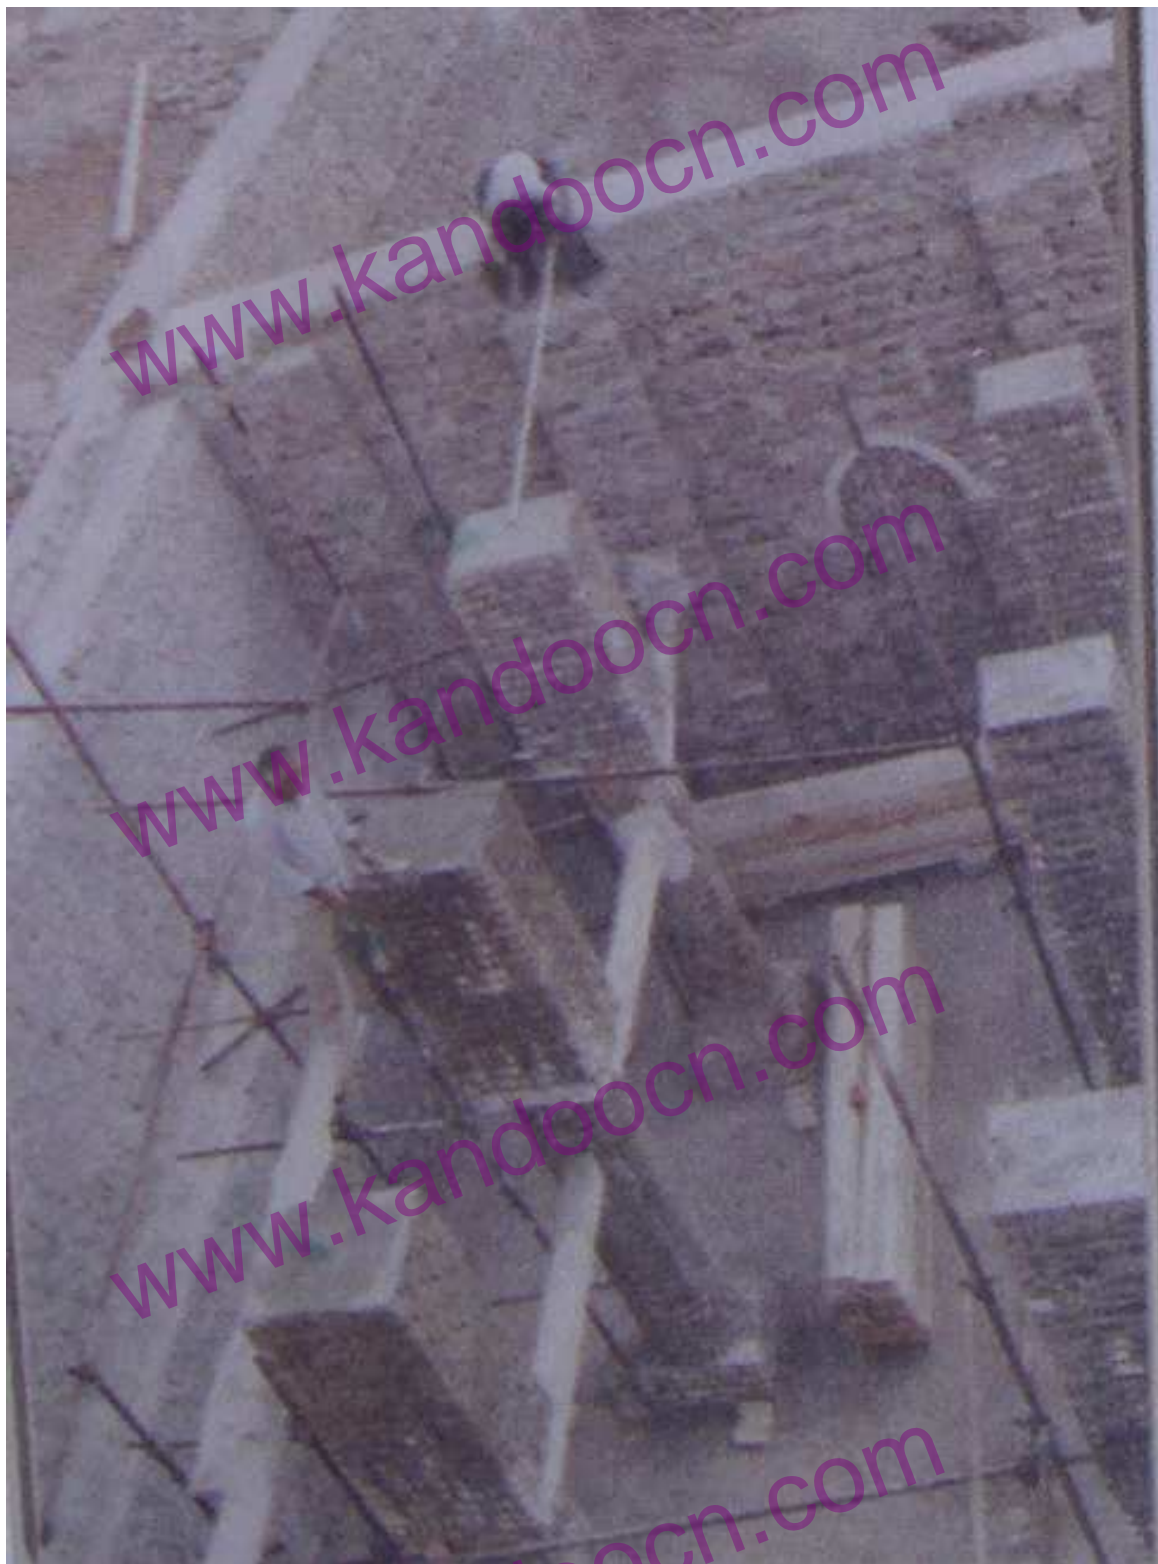
شروع ستون چینی داخل مسجد عبد اله بن عمر که شروع ستون چینی به ارتفاع $3/30$

سانتیمتر بعد ستون چینی به ارتفاع $2/50$ مدور و بقیه تا $6/30$ سانت مربع چیده شده

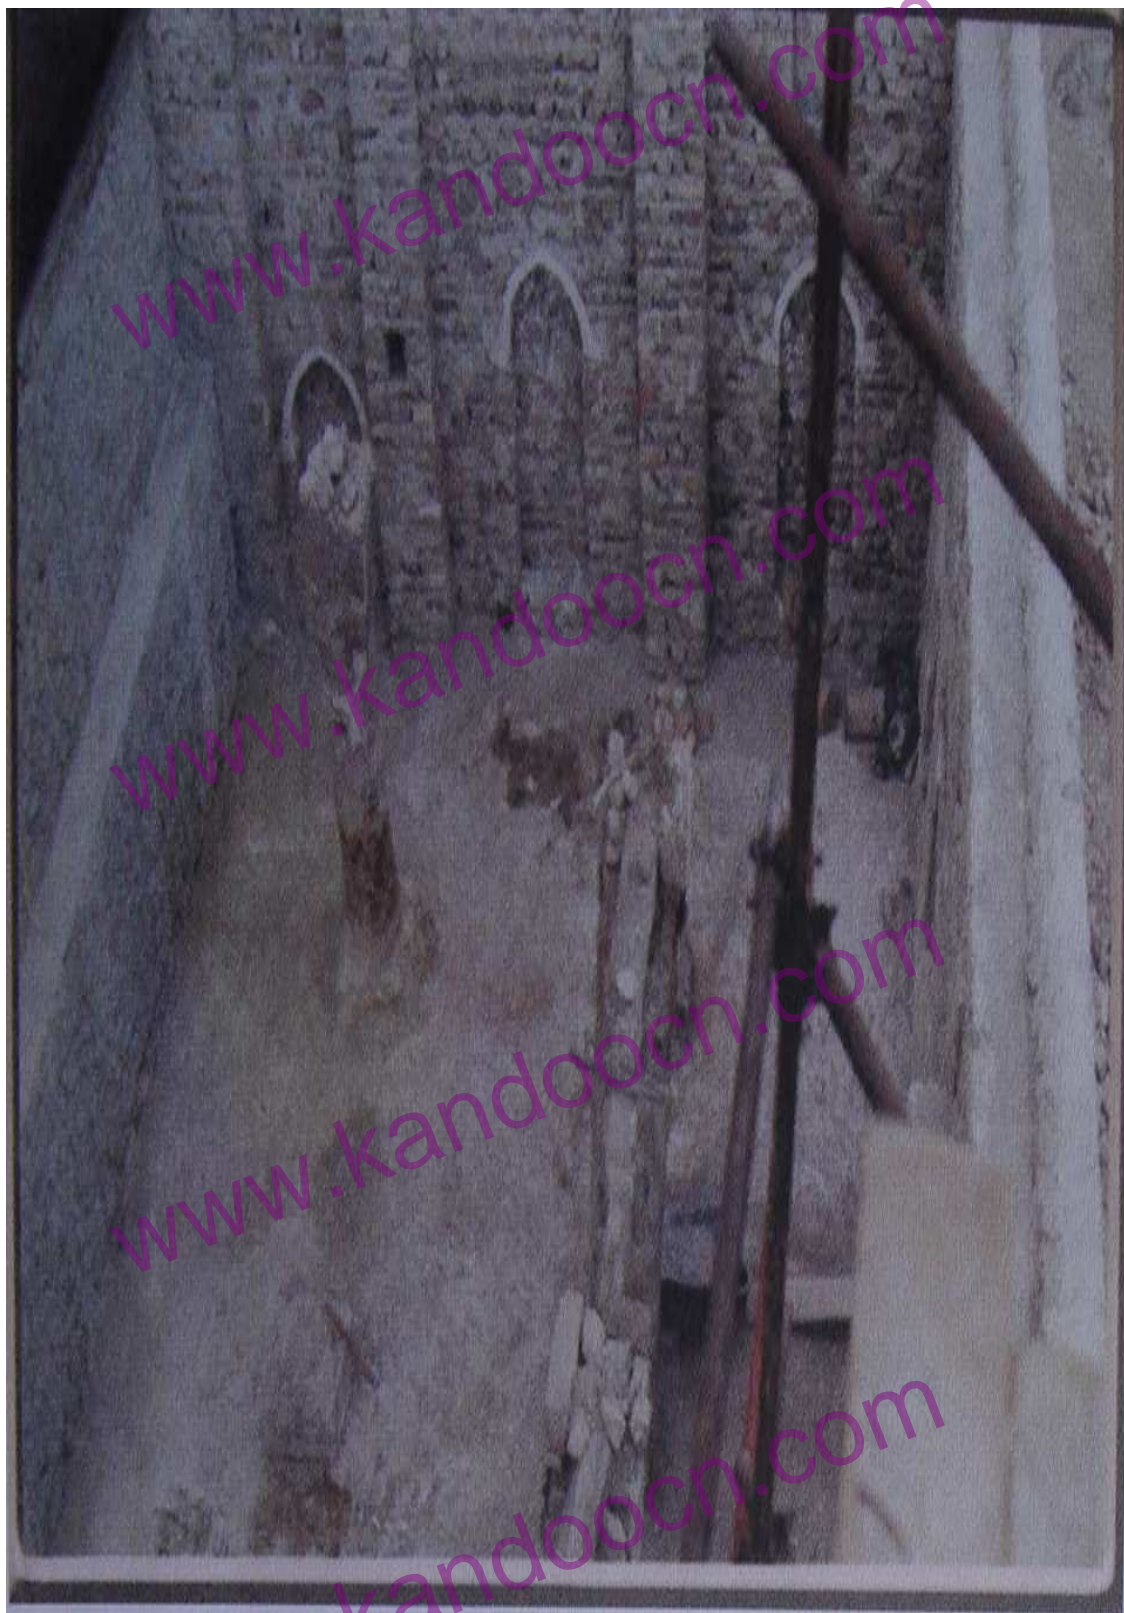
نمای داخل مسجد عبدالله بن عمر پس از ساخت دیوارهای اصلی

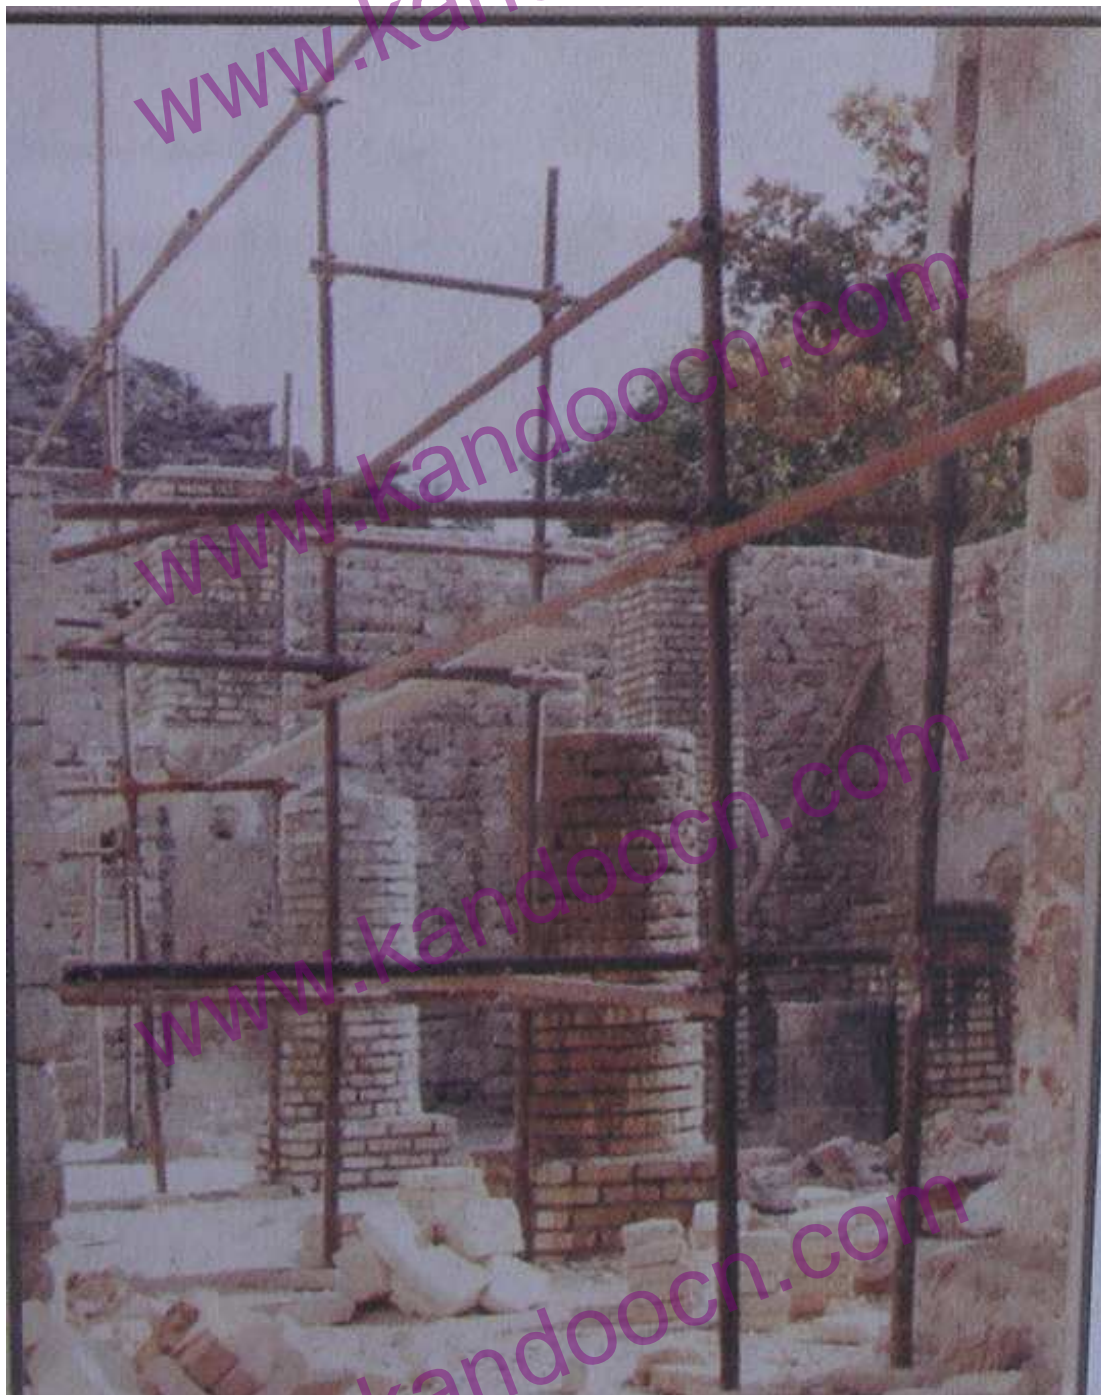
شروع ستون چینی داخل مسجد عبد اله بن عمر ریجاب بنام مدور

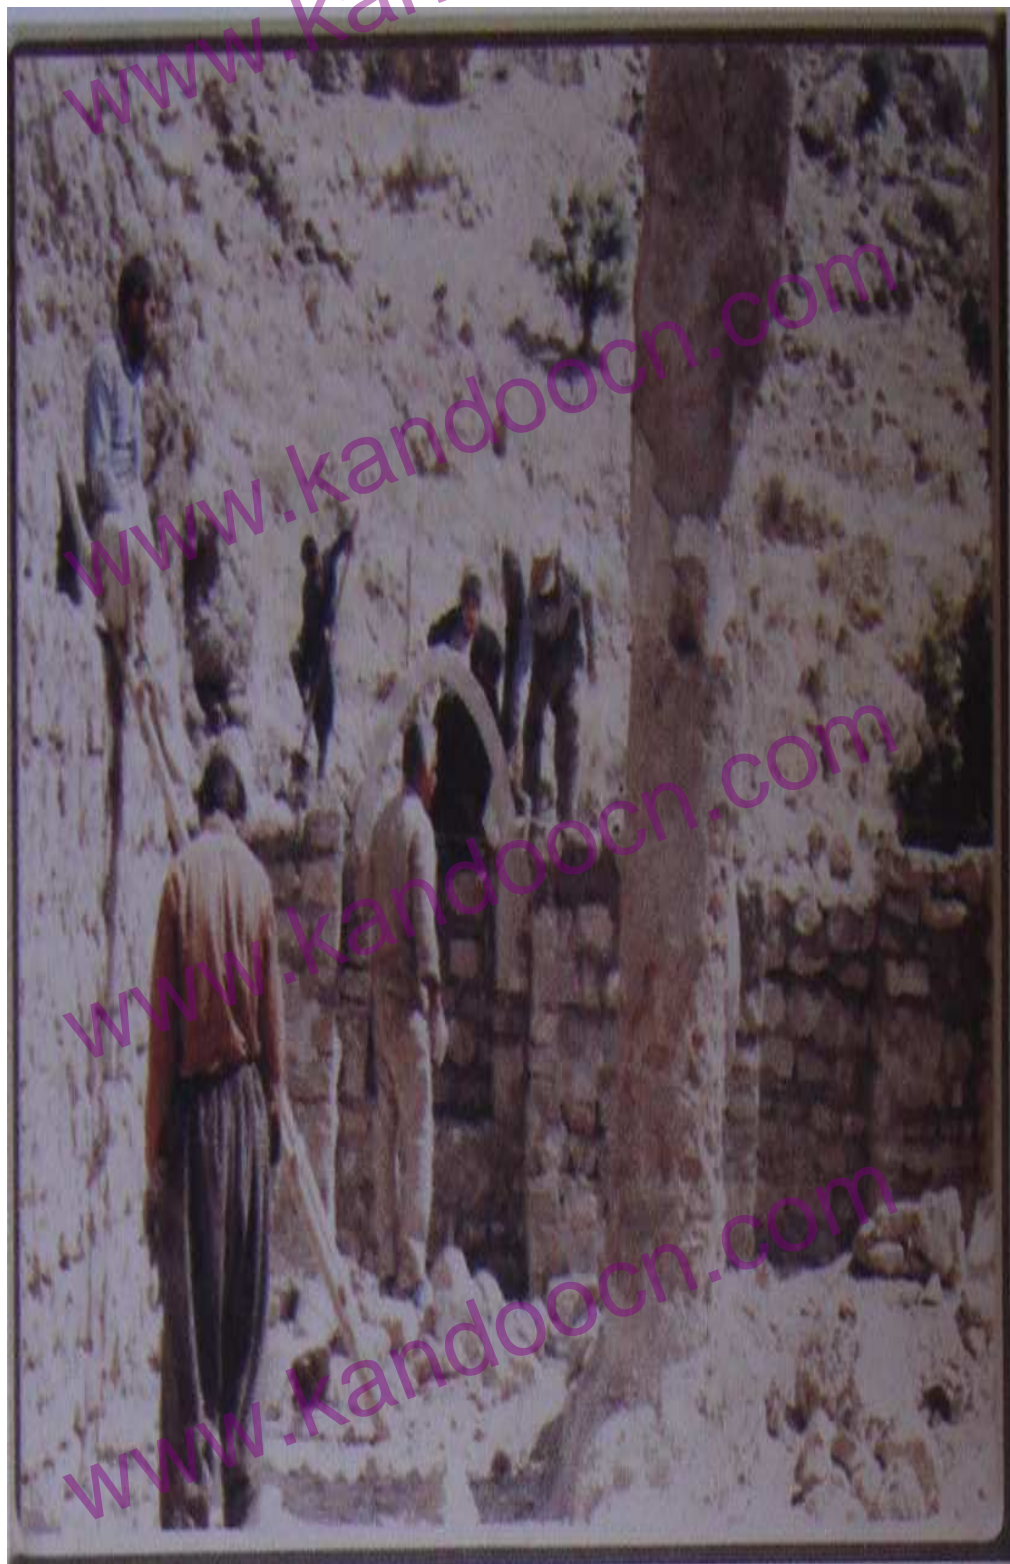
شروع قاب گذاری طاق های داخل و دیوارچینی قسمت شرقی مسجد عبد اله بن عمر (قبل از مرمت)
