حسین بیگلربیگی

کارهای انجام شده در نکیه بیگلربیگی

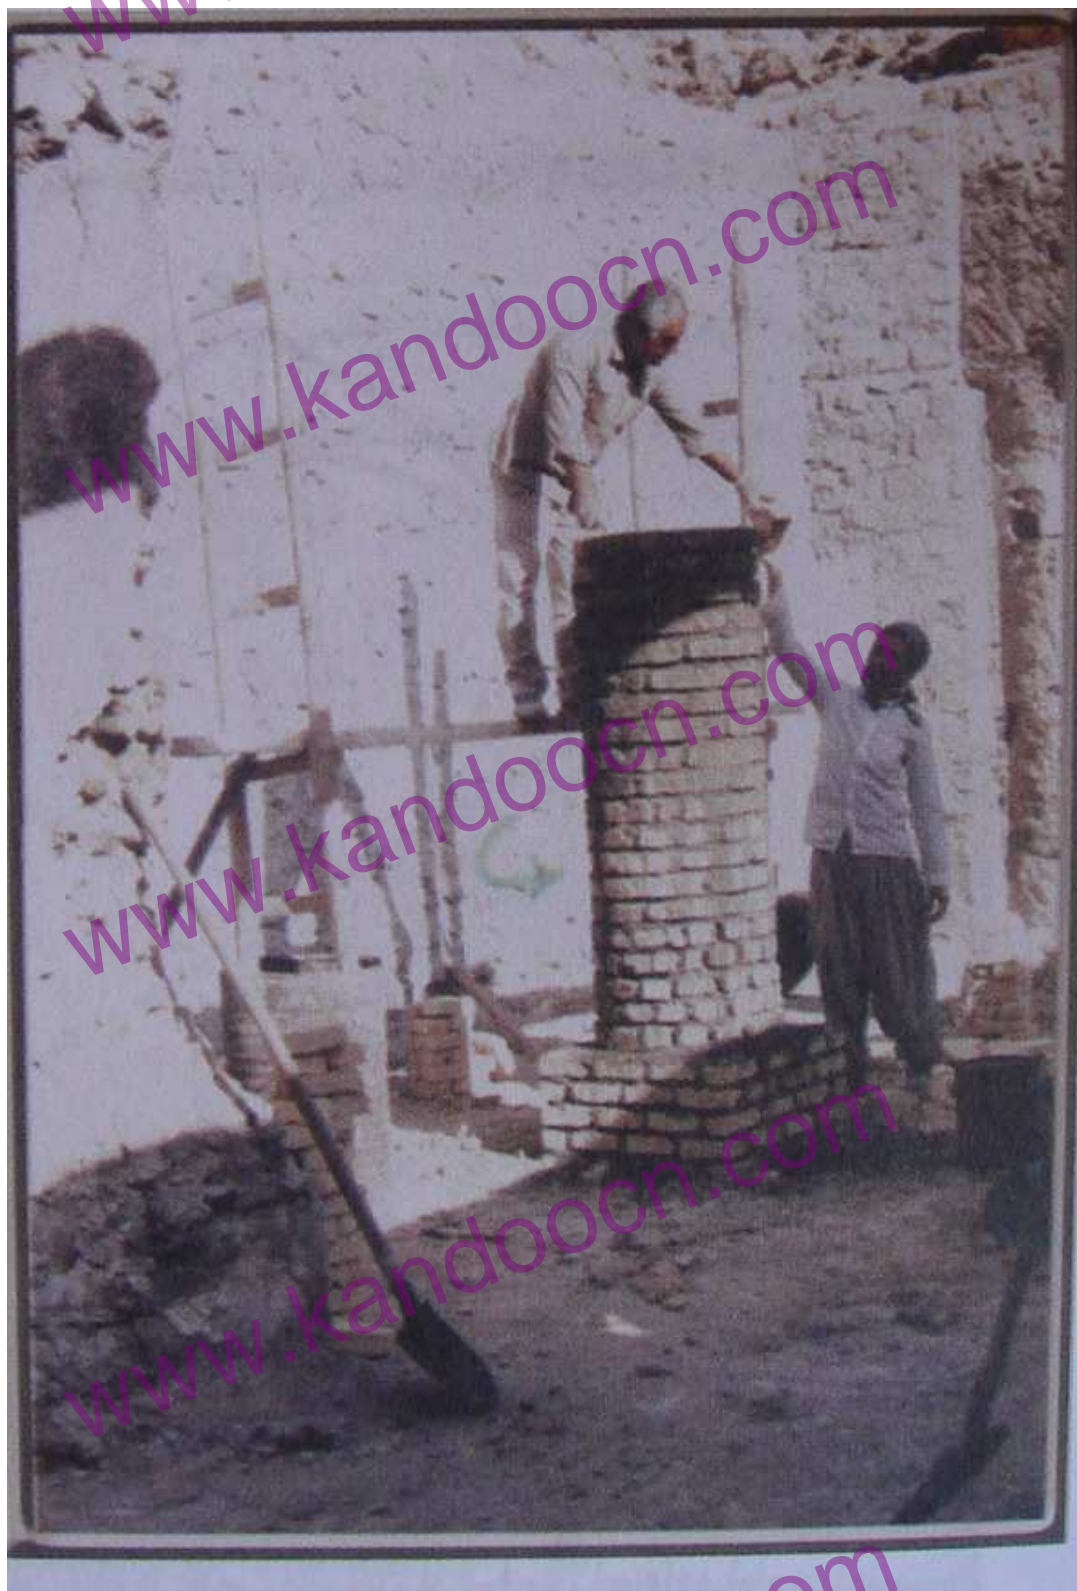
شروع چیدن یکی از ستون های مدور داخل مسجد عبدالله بن عمر ریجاب به شکل قدیم

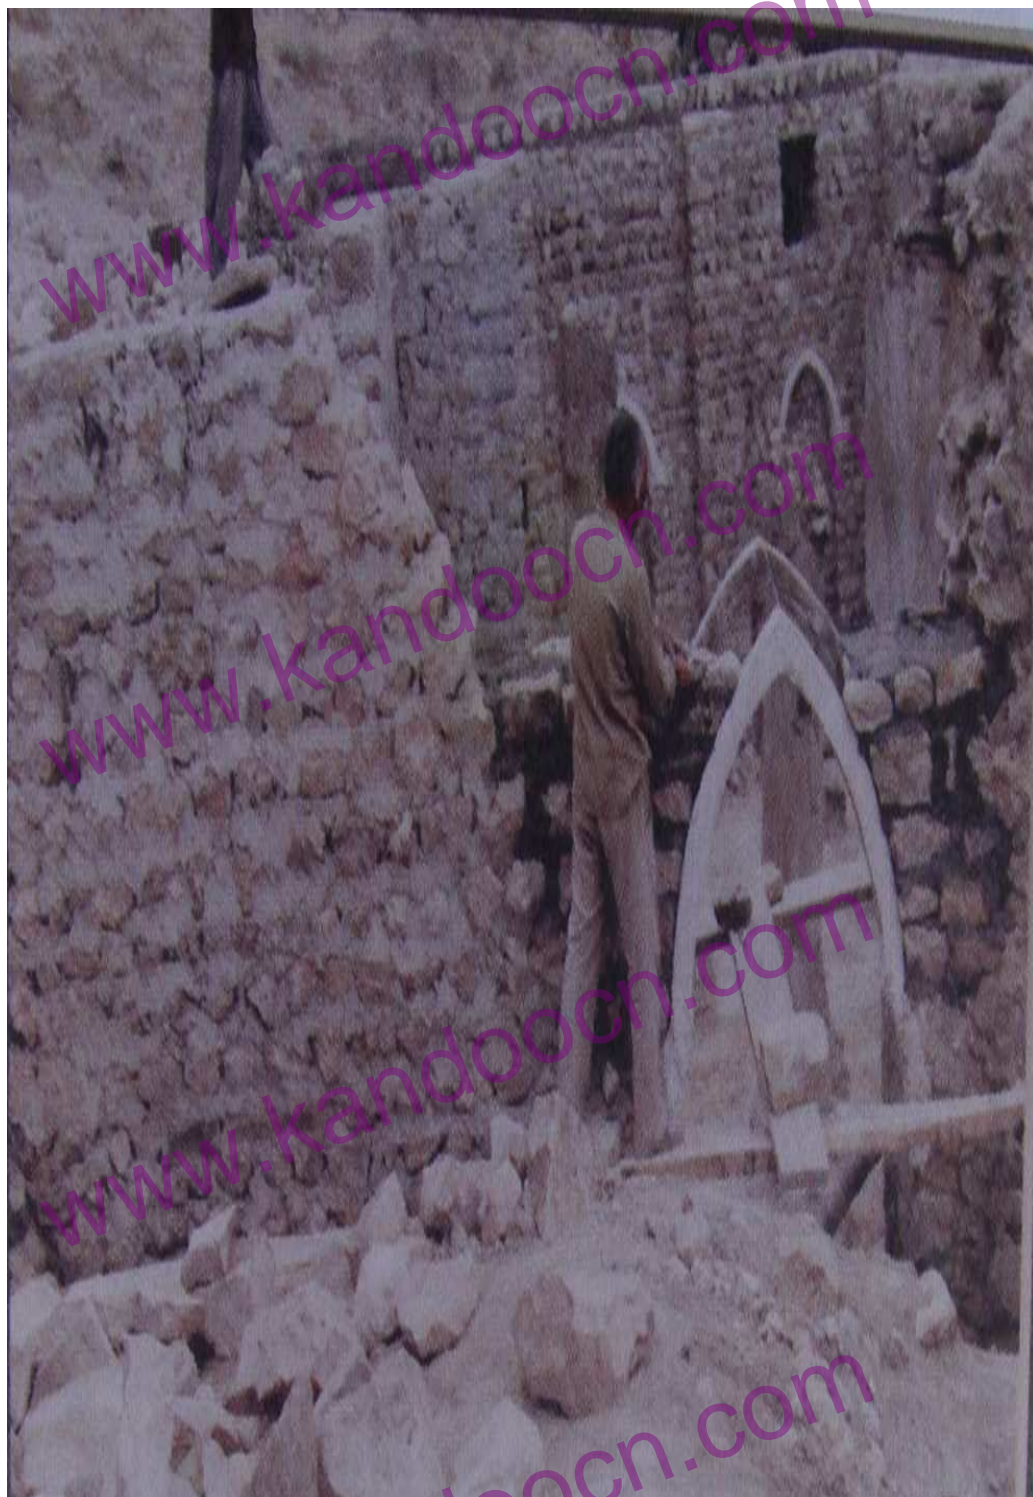
شروع بازسازی در ورودی مسجد عبد اله بن عمر (ریجاب)

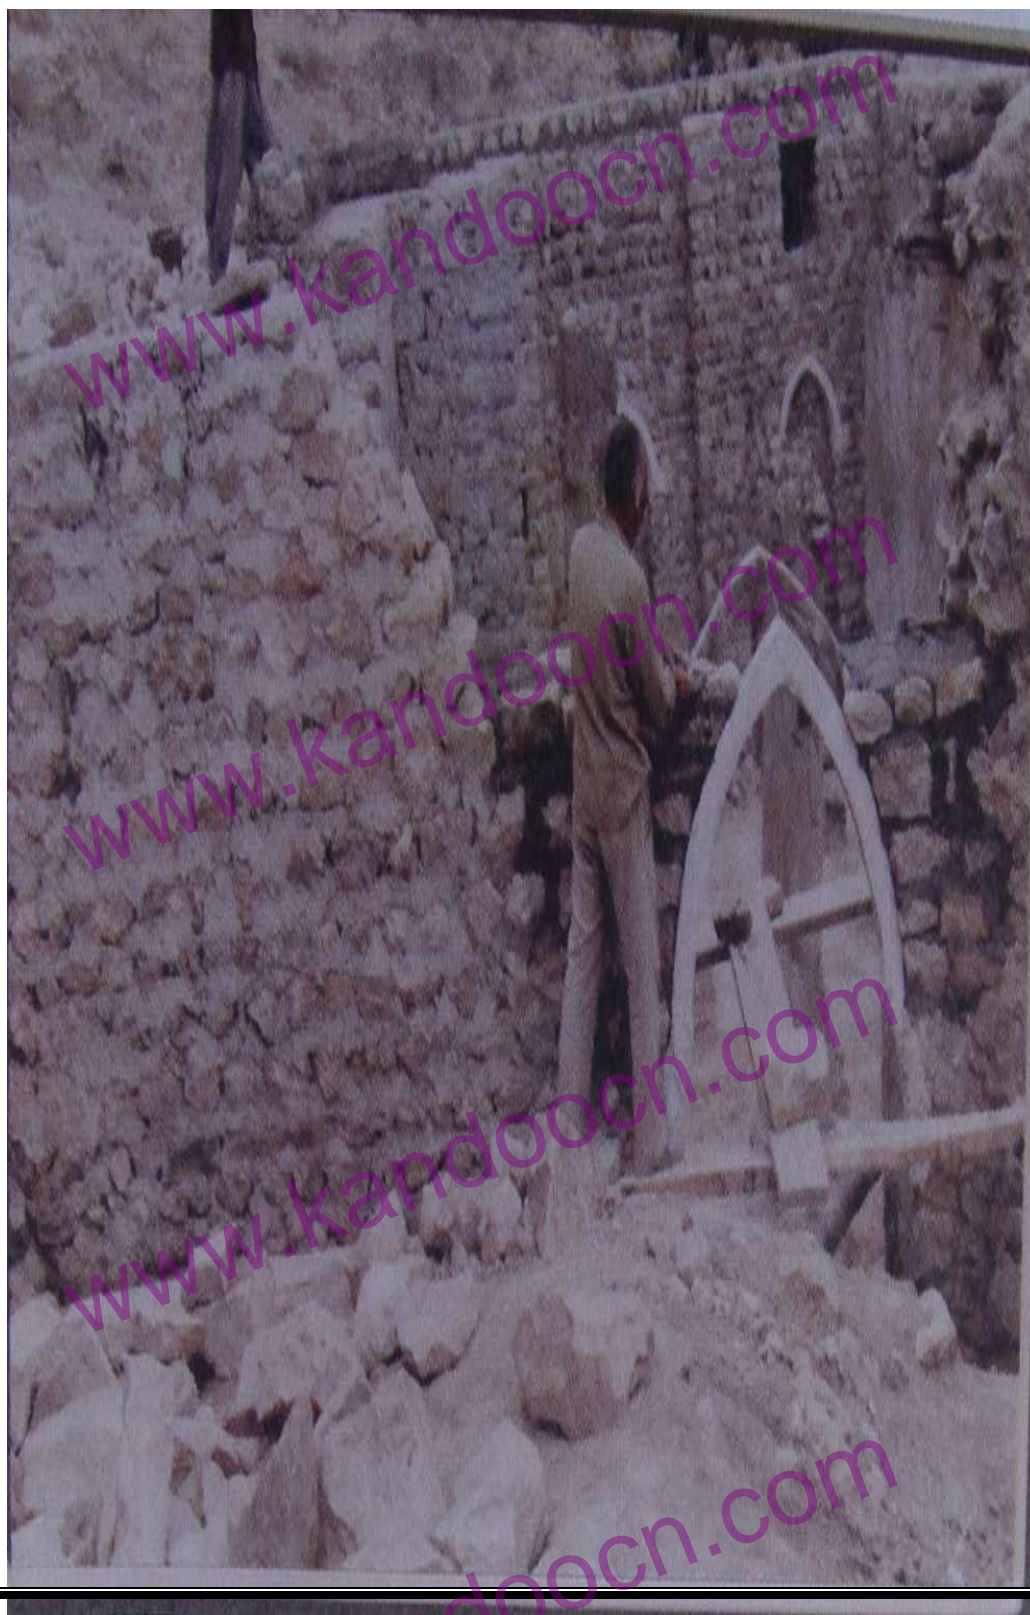
جهت اجرای این تاق از قوس پاتوپای یا شبدری استفاده شد

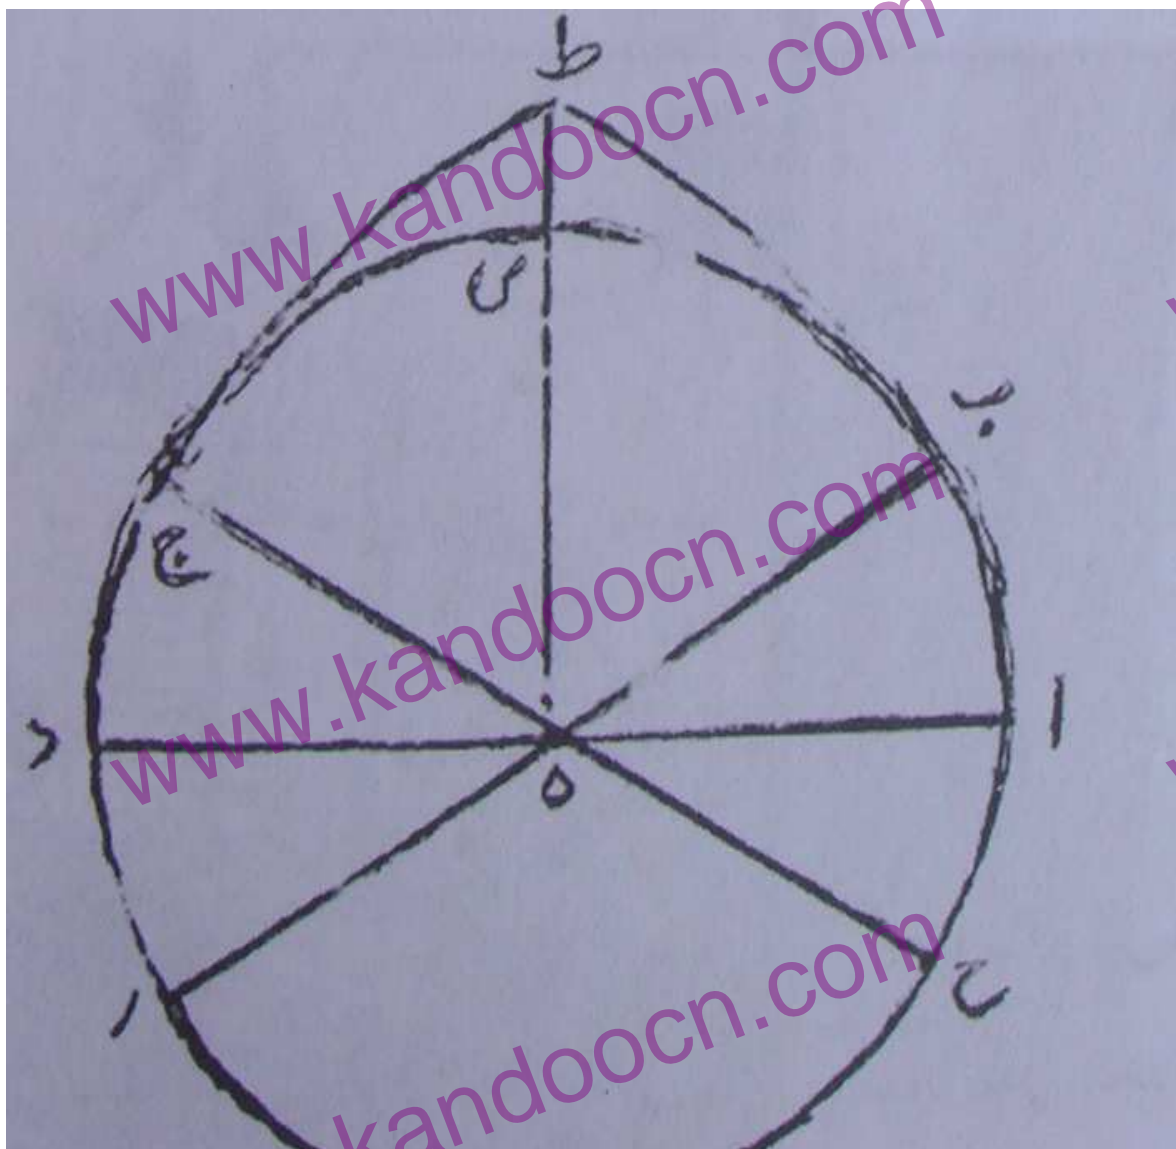
جهت اجرای این تاق از قوس پاتوپای یا شبدری استفاده شده

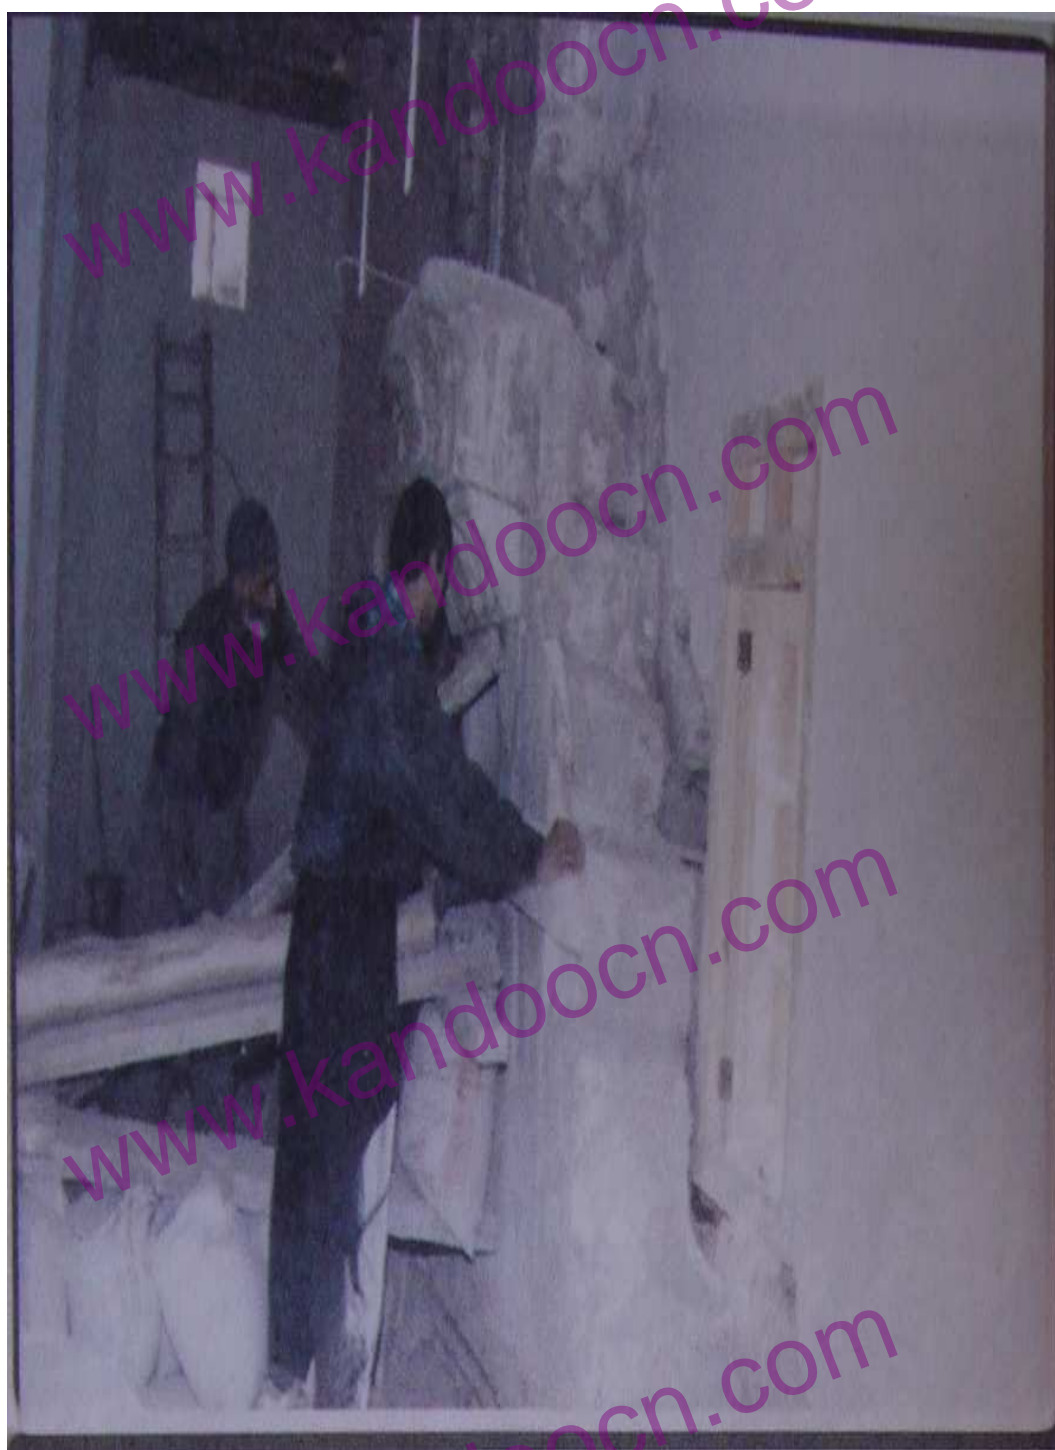
در حال مرمت منبر که 20 سانت از دیوار اصلی جدا شده به جلو انحراف پیدا کرده بود که توسط دو عدد جک ماشین در جای خود قرار گرفت که در عکس دیده می شود ریجاب مسجد

عبد اله بن عمر

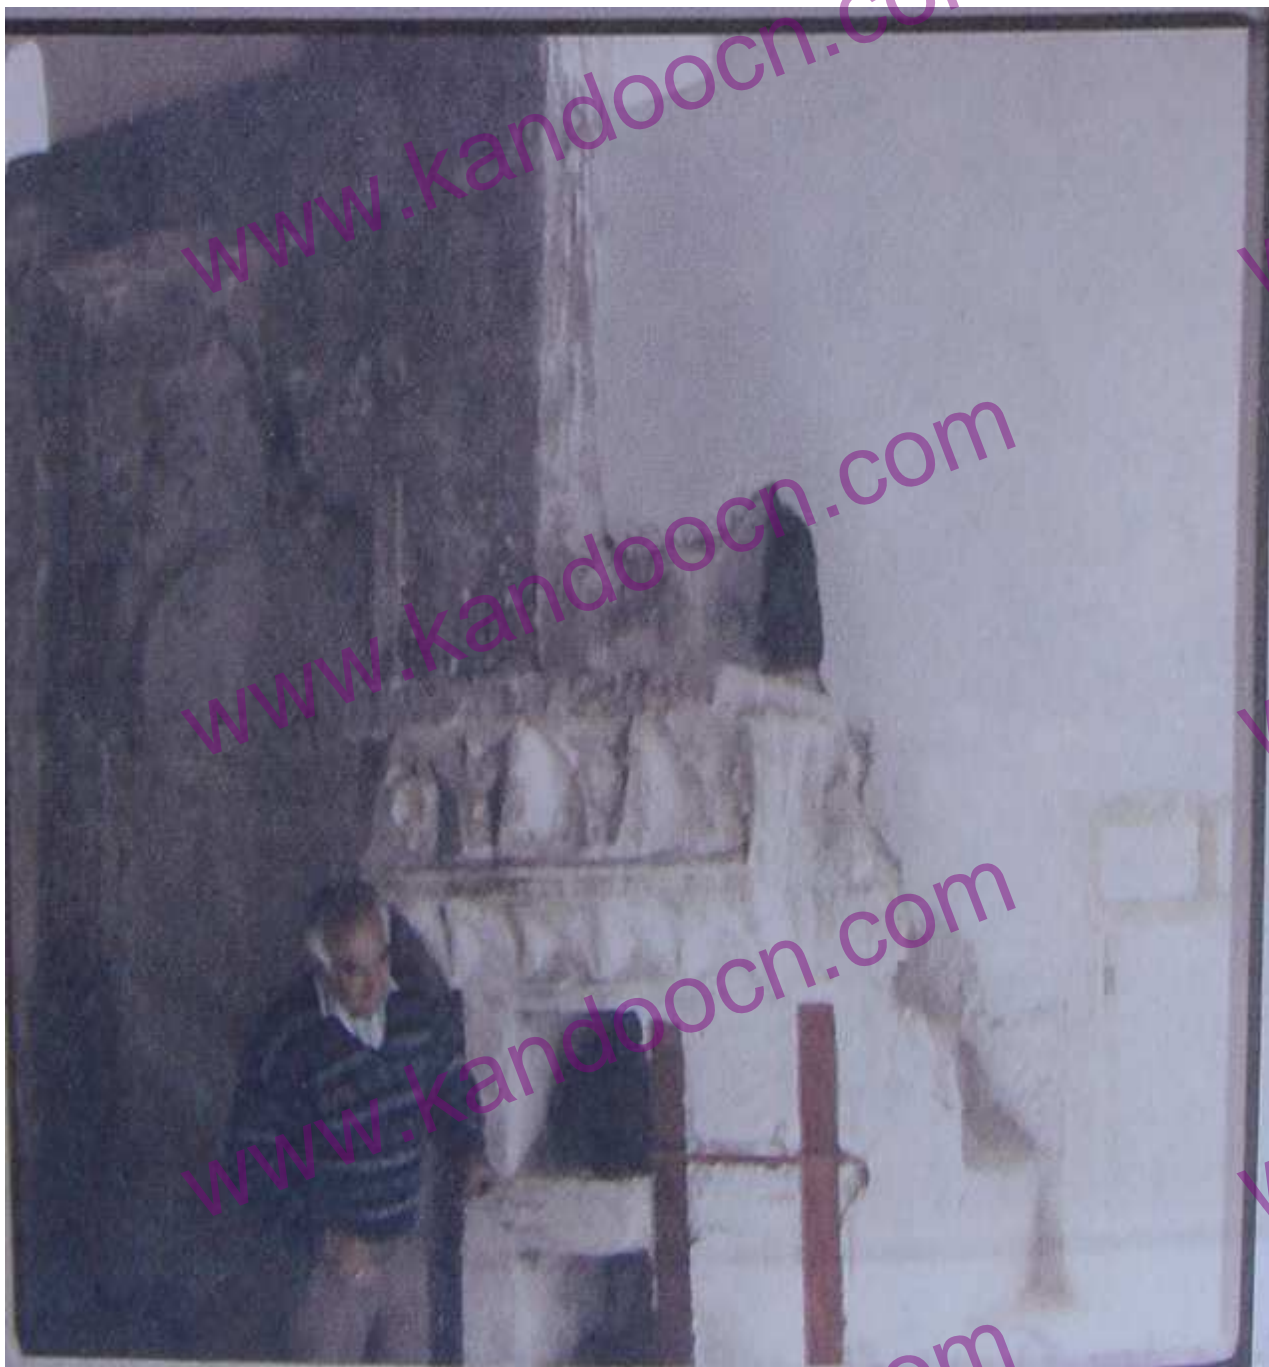
نمای منبر بعد از مرمت که در جای خود قرار گرفته مسجد عبد اله بن عمر ریجاب

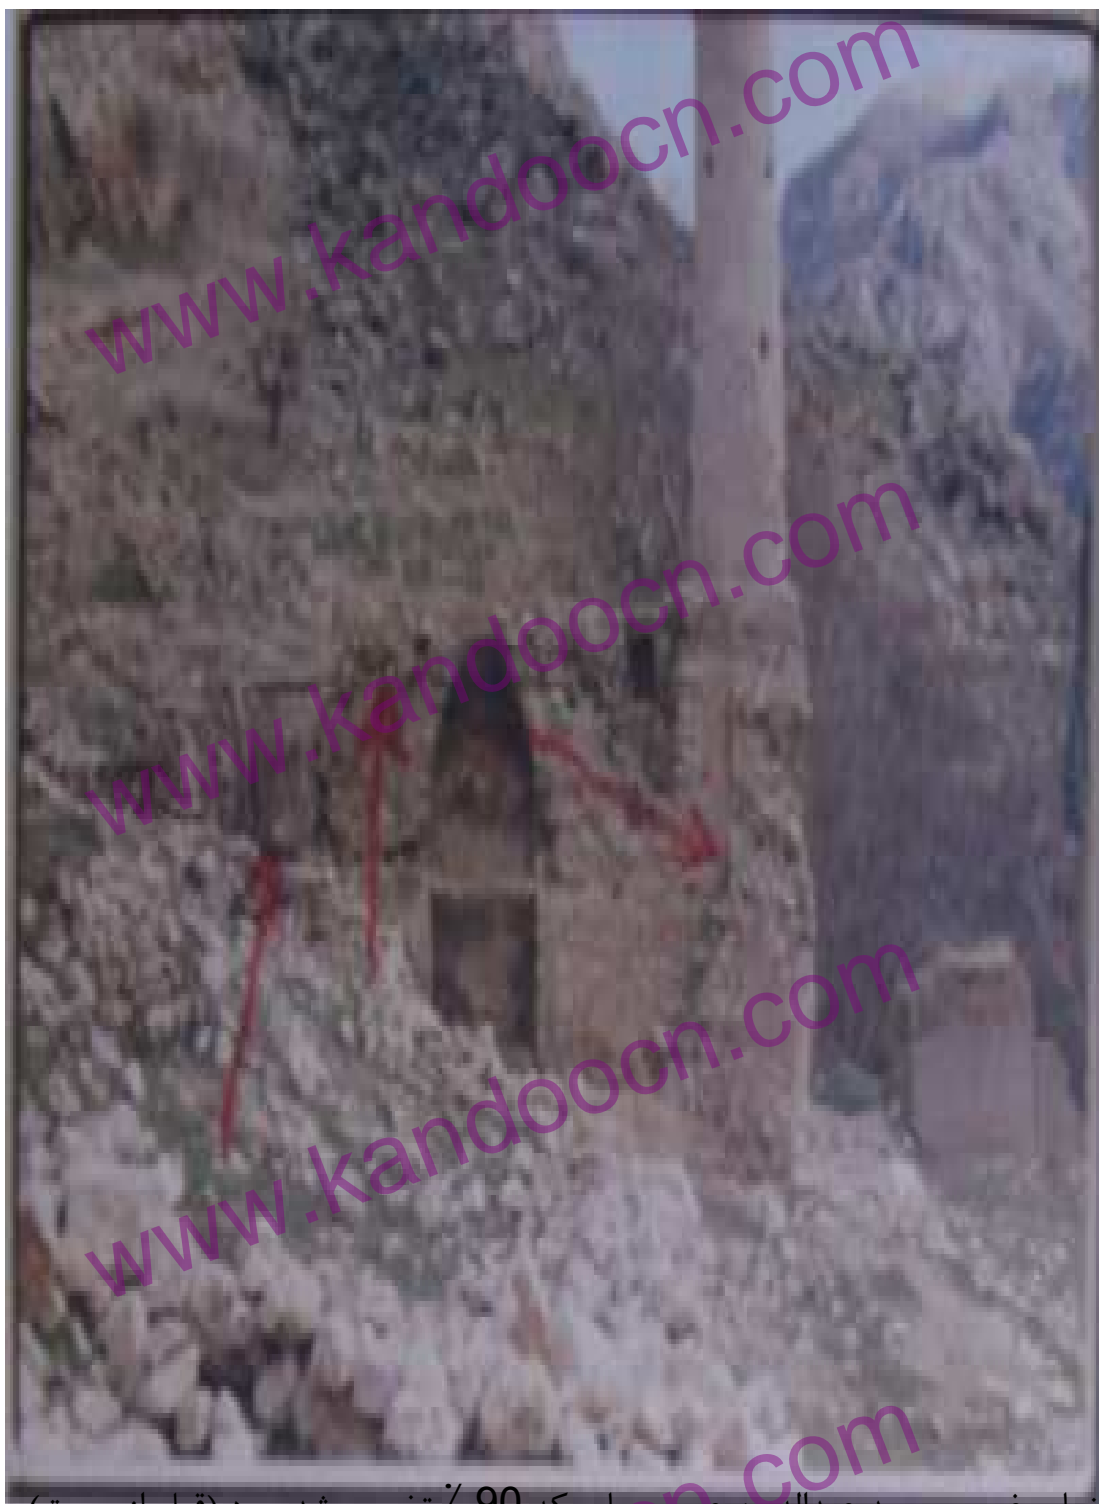
نمای غربی مسجد عبدالله بن عمر ریجاب که 90٪ تخریب شده بود (قبل از مرمت)
